# 補強土工法の基礎から応用まで

## － RRR工法の歴史と特徴 －

(全編12回) No.7

## 擁壁・盛土等の土構造物の水災害と 水災害に対するGRS構造物による防止策・強化復旧・強化補強

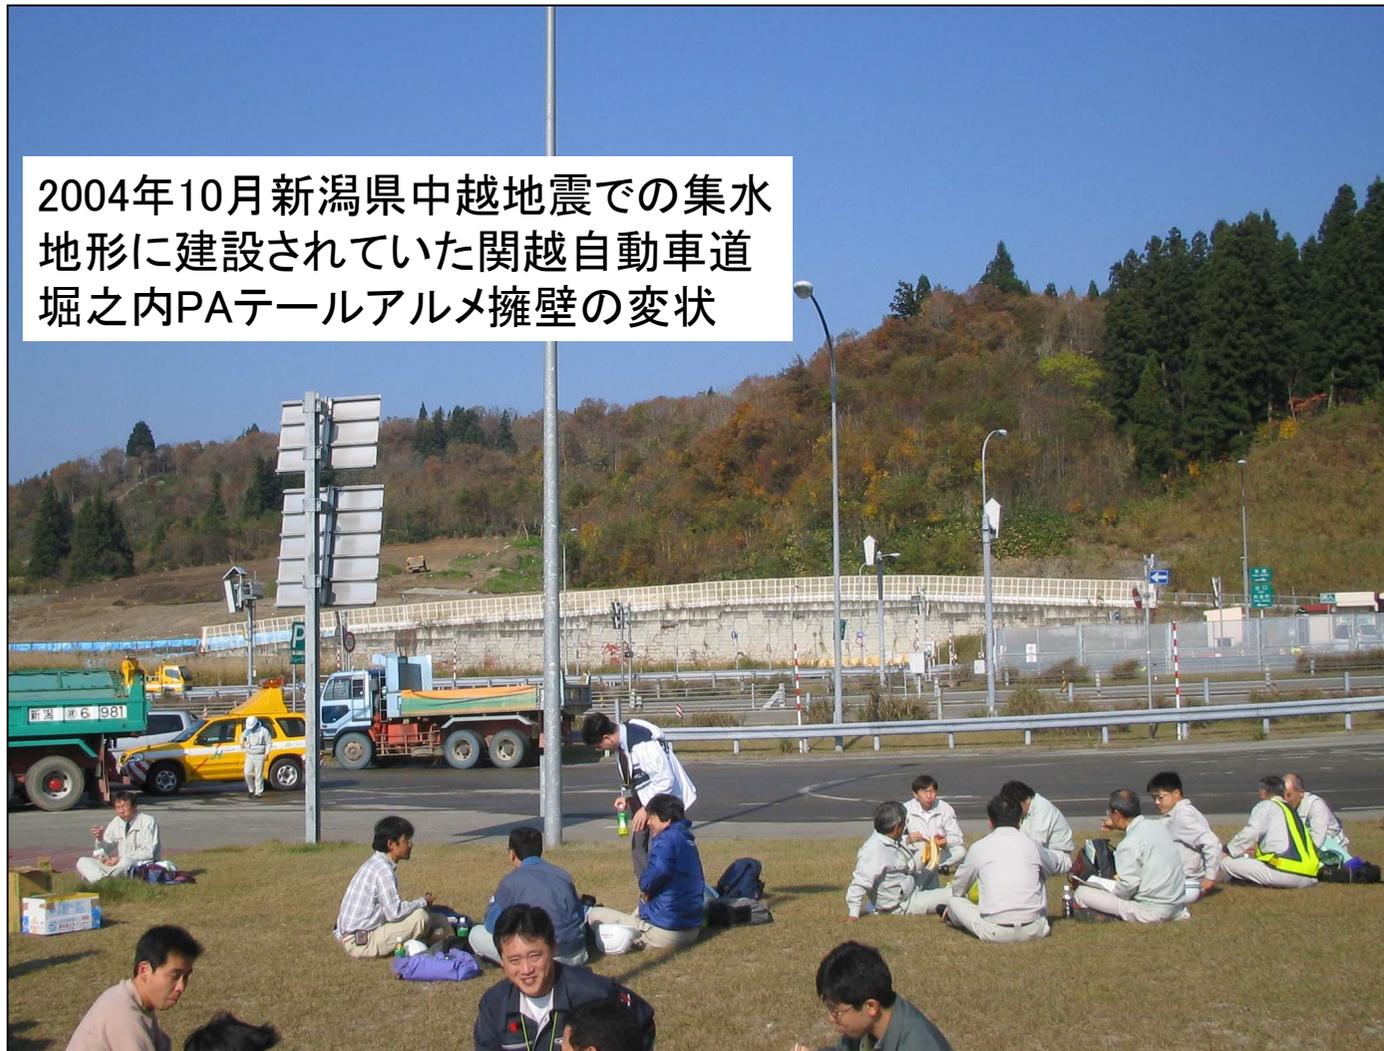
2004年10月新潟県中越地震での集水  
地形に建設されていた関越自動車道  
堀之内PAテールアルメ擁壁の変状

これは、地震動レベルが高  
かった領域でのテールアルメ  
擁壁の地震被害です。

倒壊しておらず、遠目には被  
害がないように見えます。

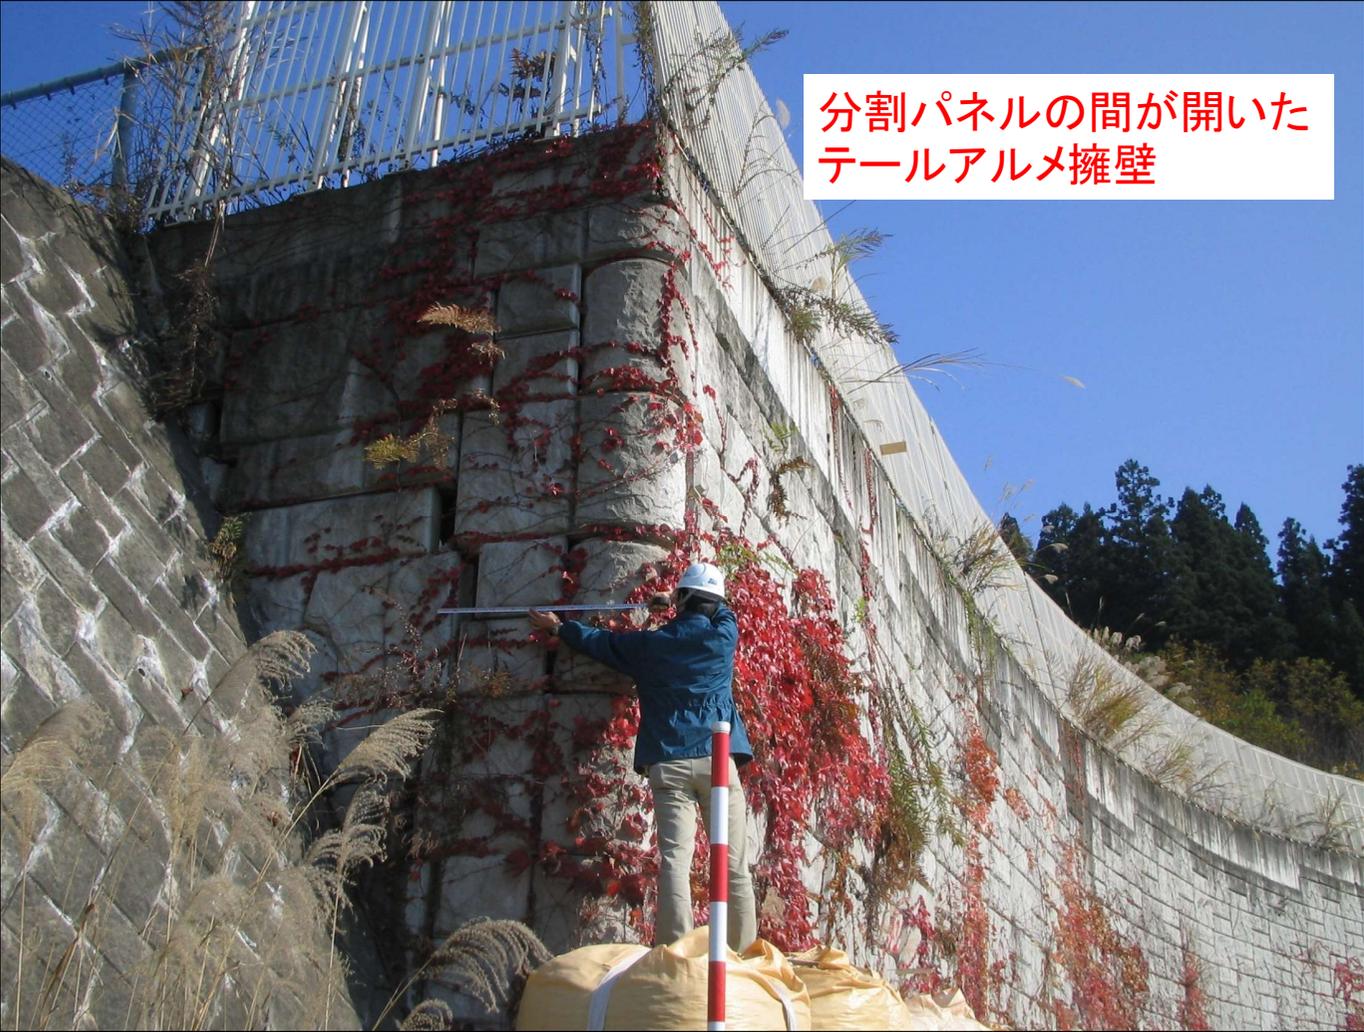
分割パネルの間が開いた  
テールアルメ擁壁

近くに寄ると、分割パネルが、バラバラになっていることが分かります。

このような状態でも倒壊しなかったのは、「片持ち梁構造ではなく転倒しにくい」と言う補強土擁壁の特長のためです。つまり、補強土擁壁は従来式の片持ち梁構造の擁壁よりも基本的に耐震性が高いと言えます。しかし、この擁壁は結局取り壊されました。

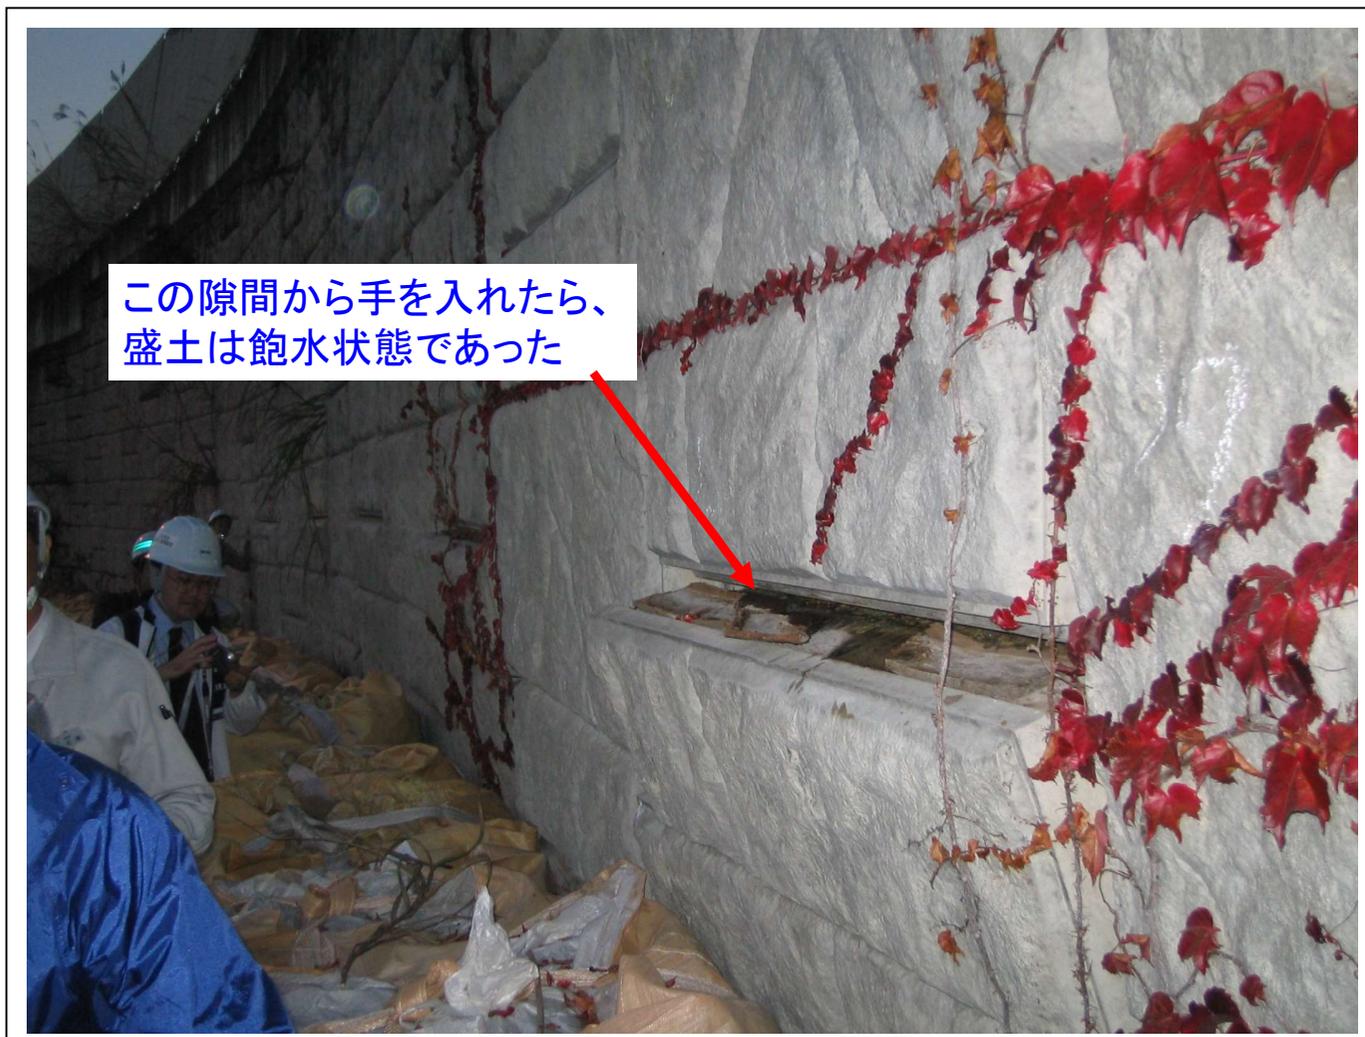
最初に気が付くのは、壁面全面に繁茂する植物です。これは、盛土内の含水比が高いことを示しています。

実際、パネルがずれていて、内部の盛土の含水比が非常に高いことを確認できました。

一カ所で分割パネルがずれて、  
その間から飽和した盛土材(砂  
質土)が大量に流出  
⇒盛土は、地震時には貯水槽状  
態であり液状化したことを示唆

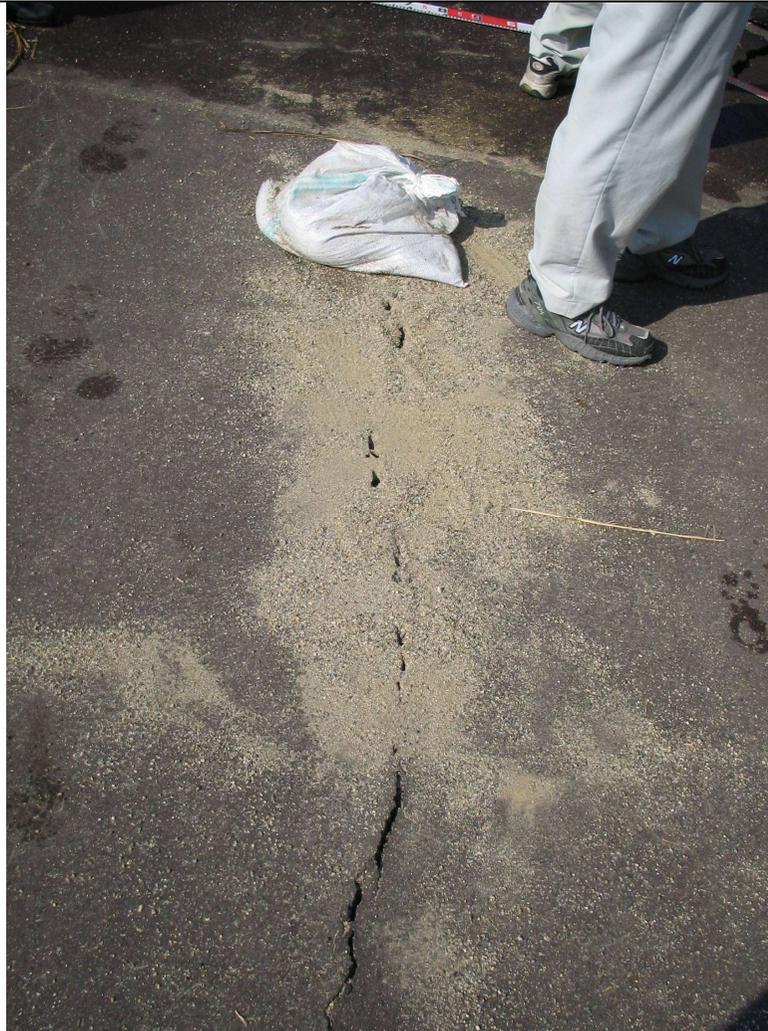
テールアルメ擁壁の盛土天  
端から噴砂  
⇒地震時は盛土は貯水槽状  
態であり、液状化したこと  
を示唆

盛土天端からも噴砂があっ  
たことも、盛土が液状化したこ  
とを示唆しています。

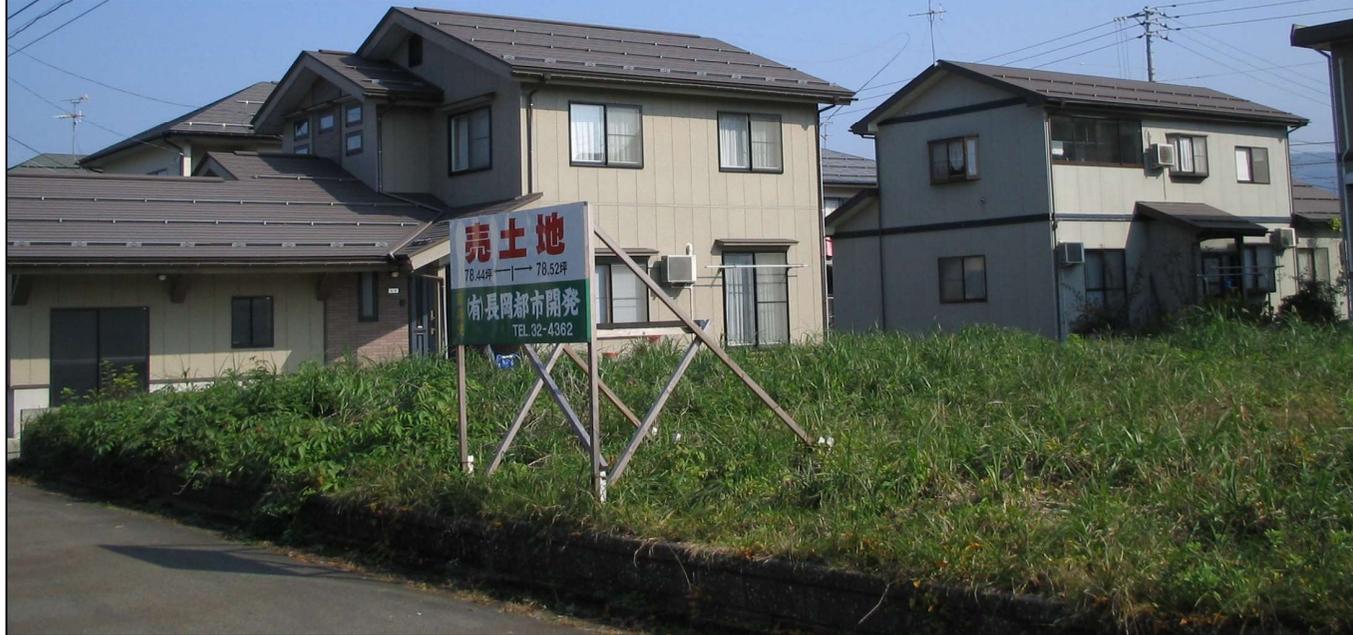
住宅地の中心部で、切土の上  
地震動は激しくなったため、  
住宅は全く無被害

ここは住宅地の中心部で、切土の上です。地震動は激しくなかったため、住宅には全く被害が見られません。

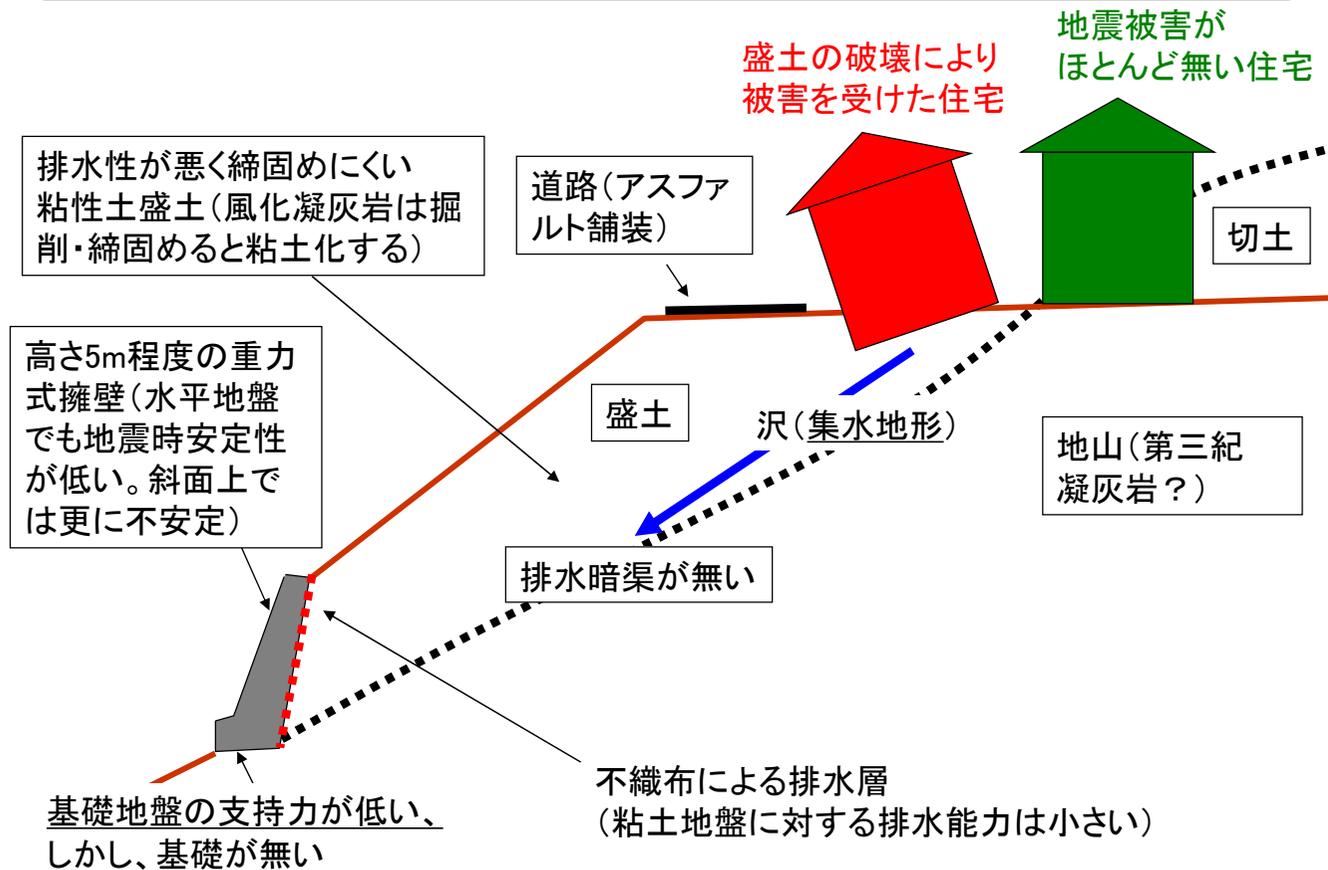
2004年10月新潟県中越地震での長岡市高町団地での  
典型的な盛土・擁壁被害： **殆ど全ての被害原因が揃っている**

ところが、そのような場所で盛土の箇所に被害が集中しました。

つまり、このような盛土は集水地形である沢を埋めて建設されましたが、盛土材は高含水比も粘性土であり、また排水暗渠がありませんでした。更に、擁壁は基礎の無い重力式擁壁でした。これらが、主な要因です。

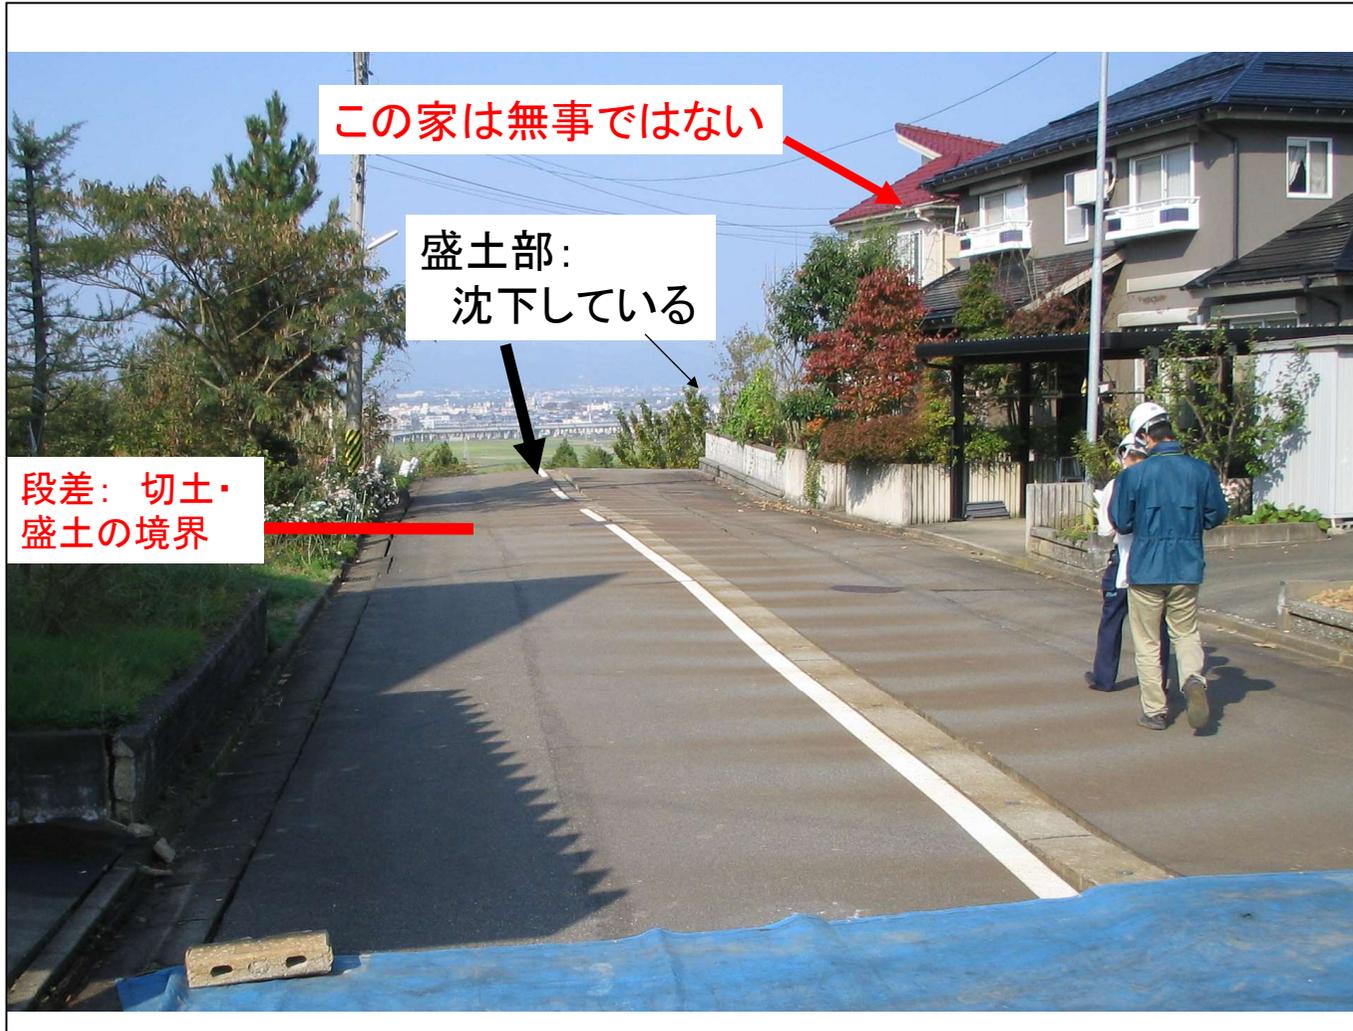
切土部から盛土部に向かうと、途中で段差があり、その先は盛土部で沈下しています。盛土の上の住宅には何らかの被害が生じています。

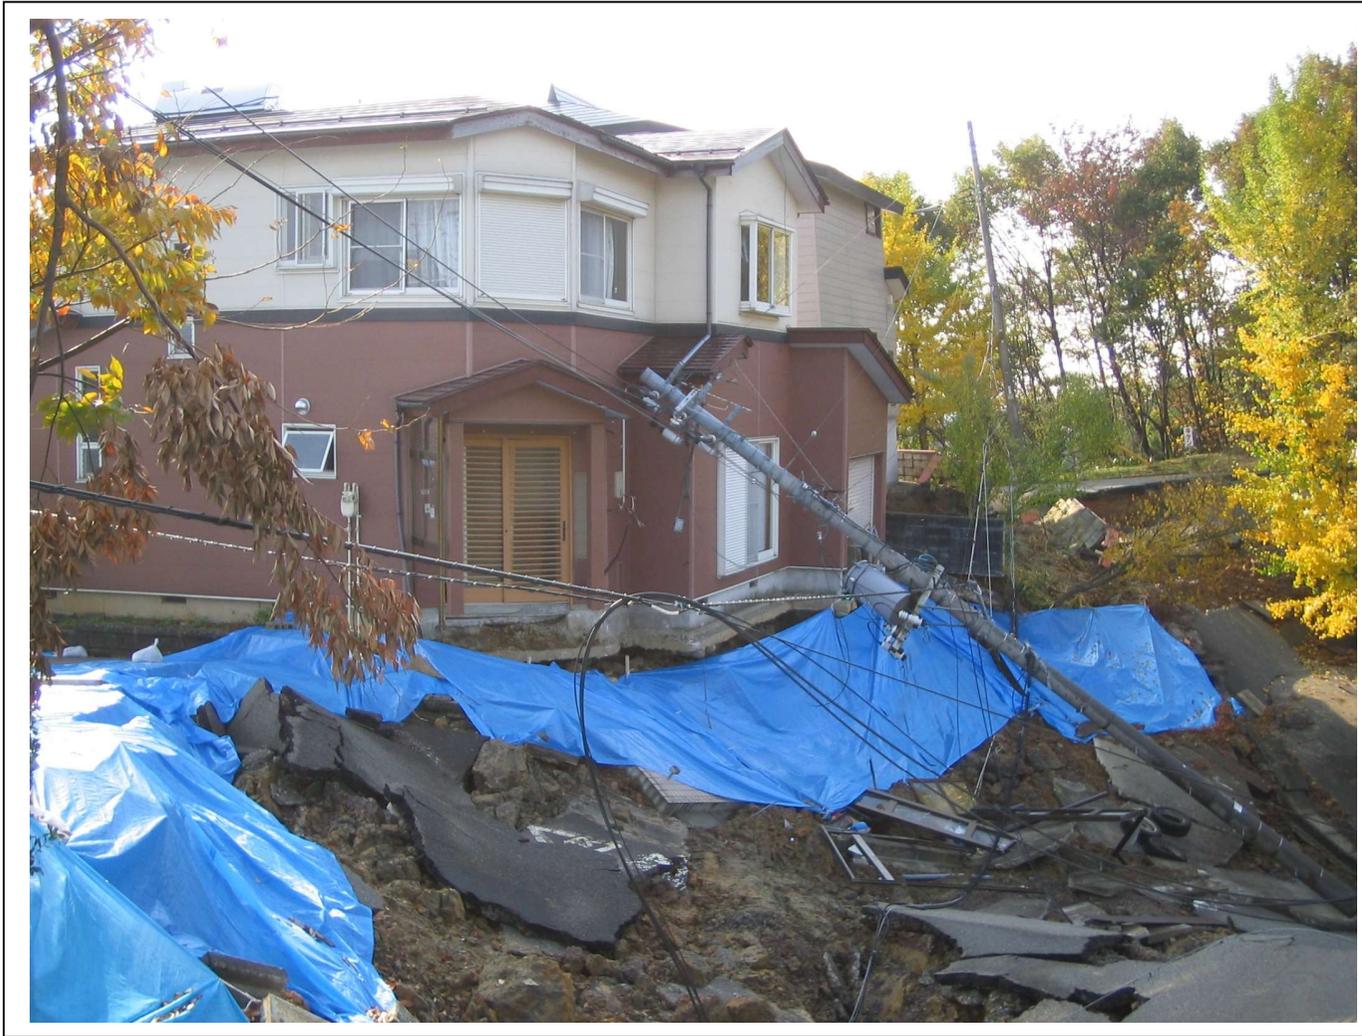
さらにその先に行きますと、  
このような大被害となっています。  
これらの住宅は地震動による被害は皆無でも、支持地盤が崩壊しています。

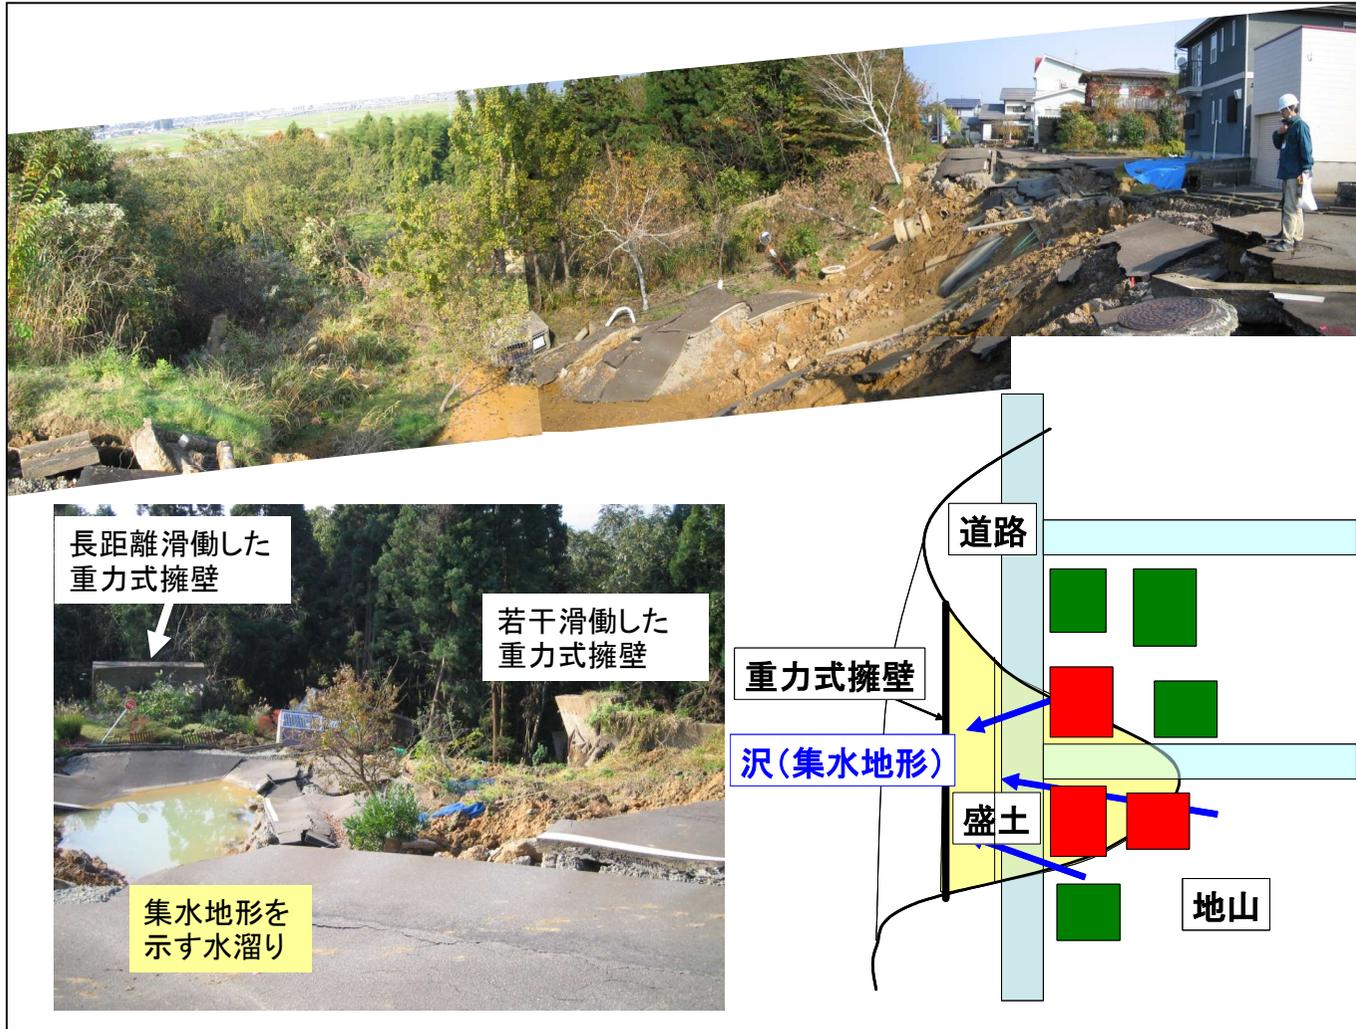
これは、被害の全体の状況です。集水地形の沢の盛土なので、盛土が崩壊した跡には水溜まりができていました。

また、重力式擁壁は長距離滑働しています。(基礎が無かったため、倒壊しないで滑働したと思われる)

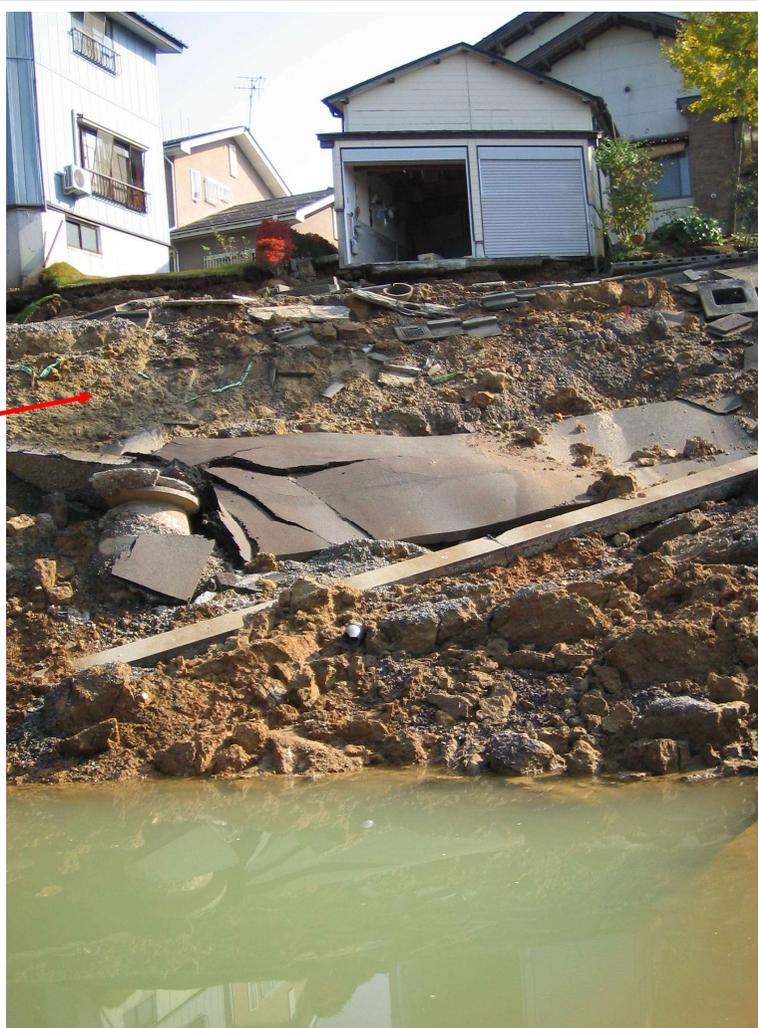
この写真は、この場所が集水地形であることを如実に示しています。

また、近接する地山を掘削して得られた風化凝灰岩を、盛土材を用いています。これは、掘削と土工によって、実質軟弱な飽和粘性土になってしまっています。

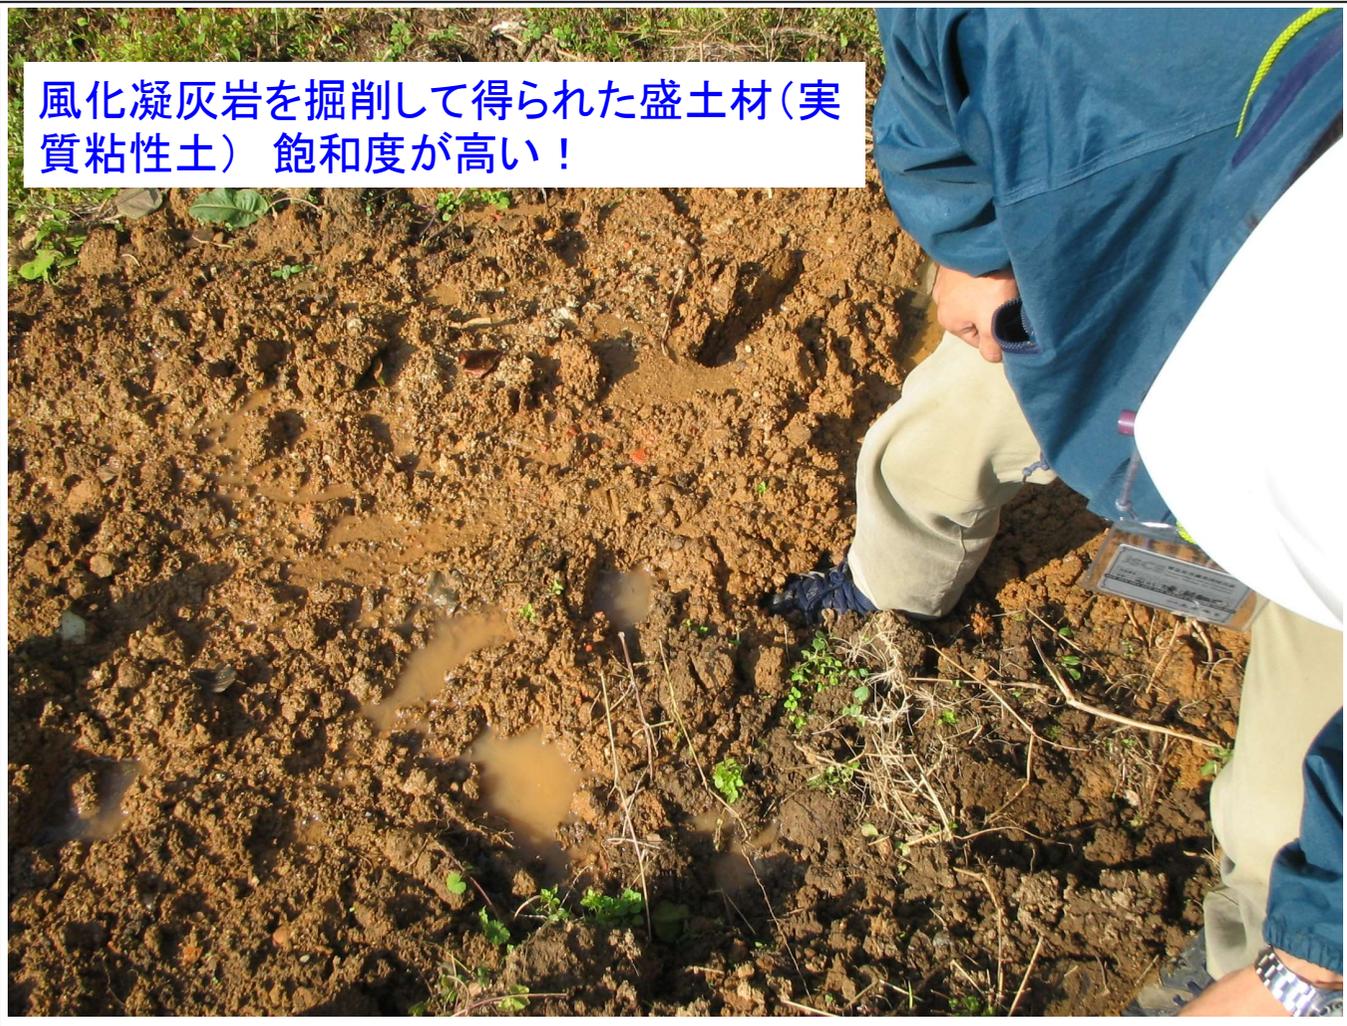
風化凝灰岩を掘削して得られた盛土材(実質粘性土) 飽和度が高い！

盛土材が、実質粘性土であり、如何に高含水比であるか、良く分かります。

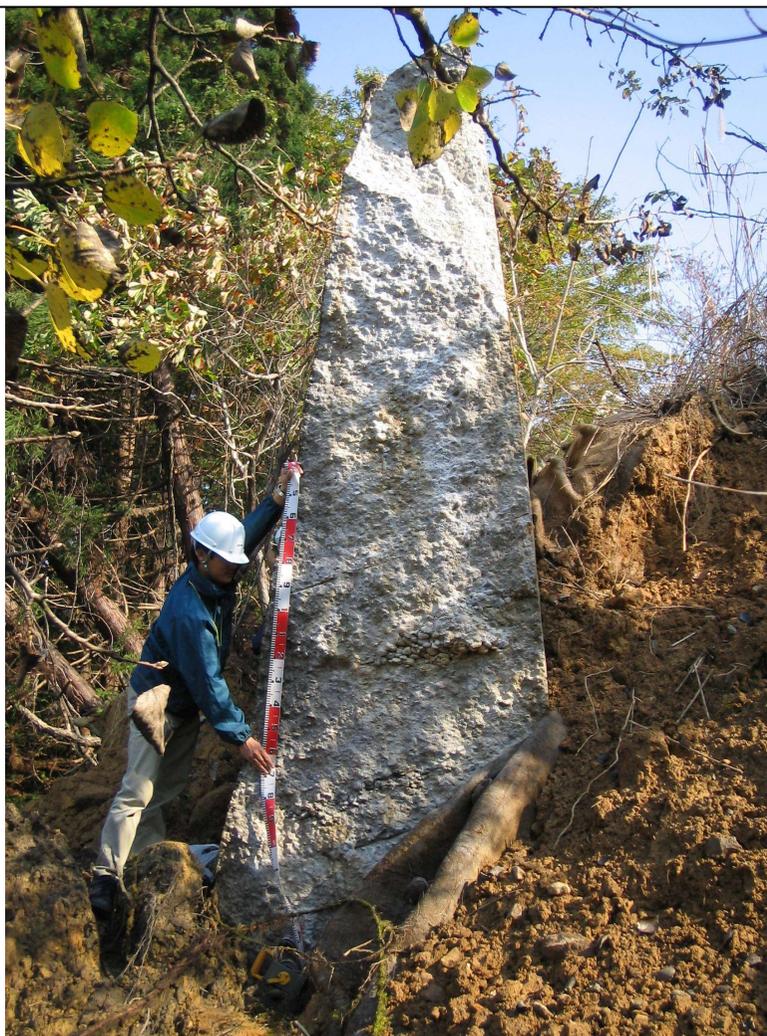
長距離滑働した重力式擁壁  
(基礎が無かったが、倒壊し  
ないで滑働したと思われる)

これは、長距離滑働した重力式擁壁の近接写真です。50年以上前の、耐震性に対する社会的要求・認識が低かった時代の古い技術によるものです。

このような構造物に原状復旧することは合理的ではないことは、明白です。

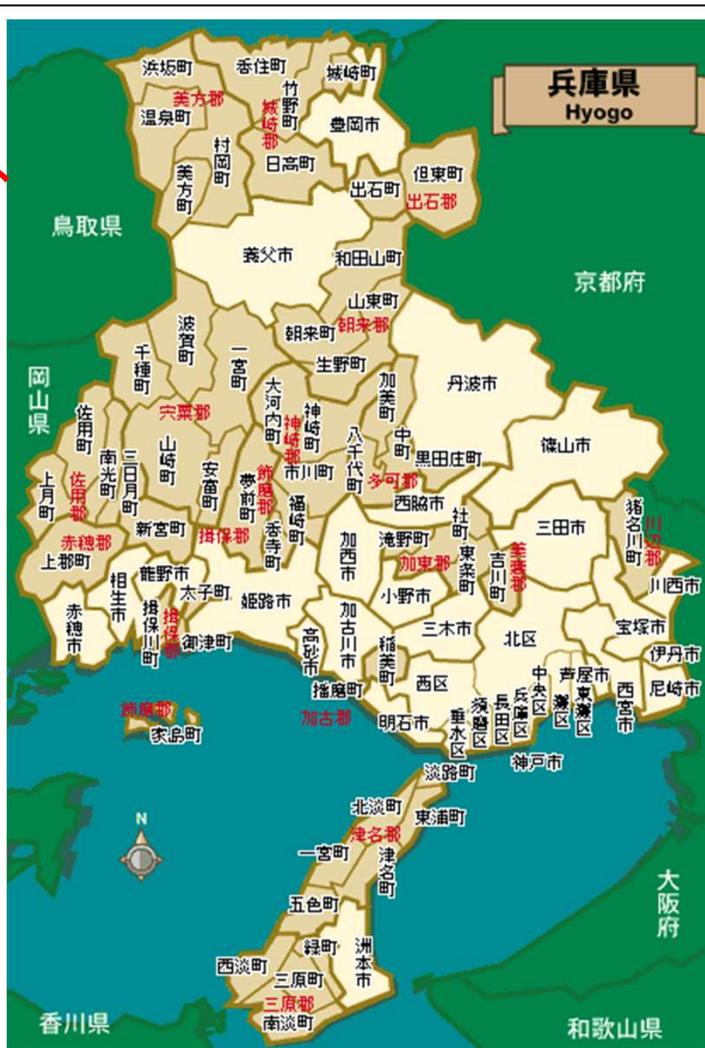
2004年新潟県中越地震直前、  
10月21日未明  
兵庫県養父(やぶ)市での  
テールアルメ擁壁の  
豪雨による崩壊

これは、2004年10月23日新潟県中越地震の前々日、10月21日未明兵庫県養父(やぶ)市で生じたテールアルメ擁壁の豪雨による崩壊です。

この事例も、補強土擁壁だから生じた豪雨災害ではなく、補強土擁壁でも排水対策と支持地盤対策が不備であると被害が生じうることを示しています。

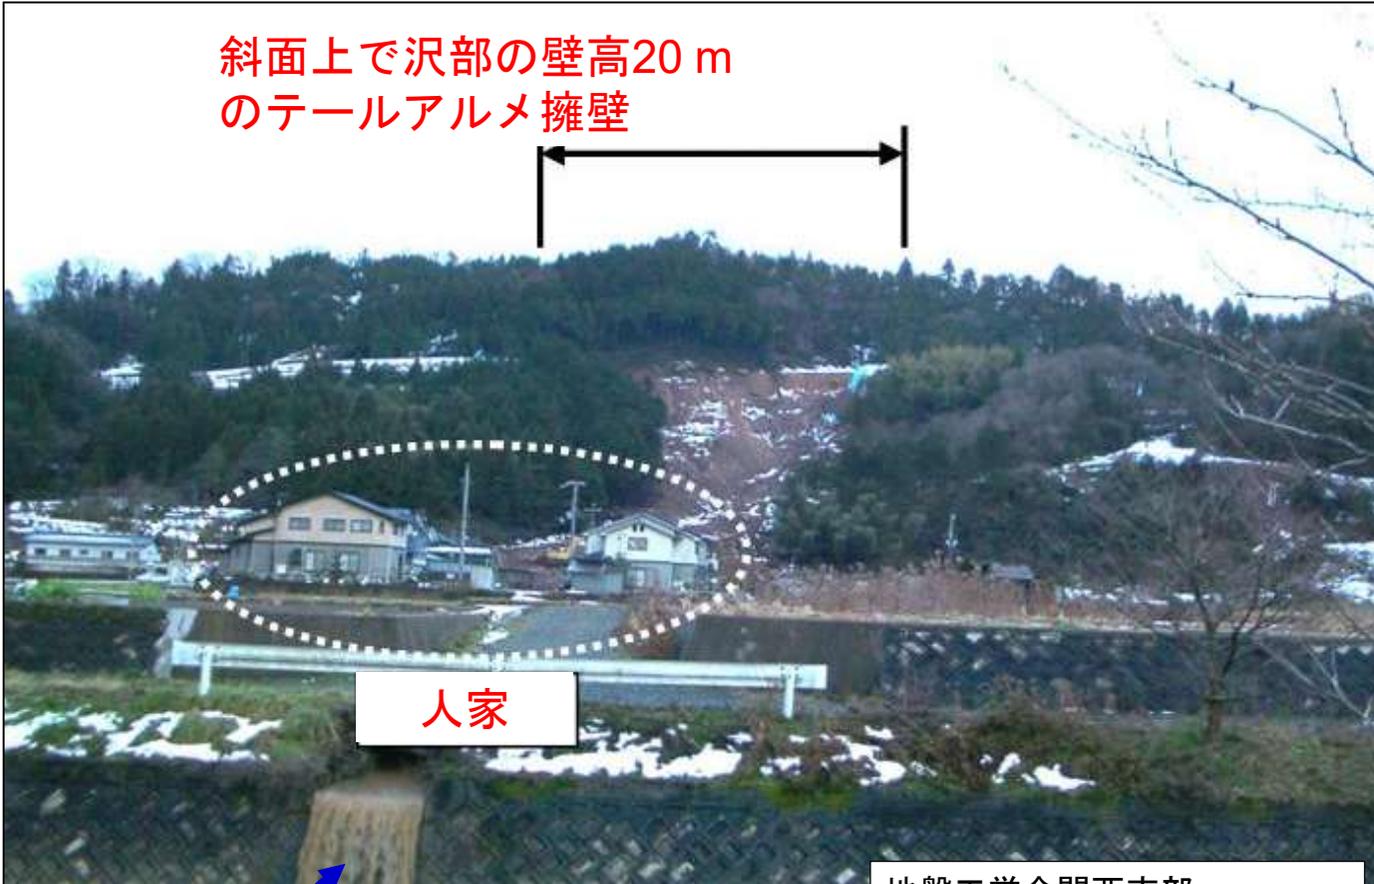
斜面上で沢部の壁高20 m  
のテールアルメ擁壁

これは、被害の全景です。

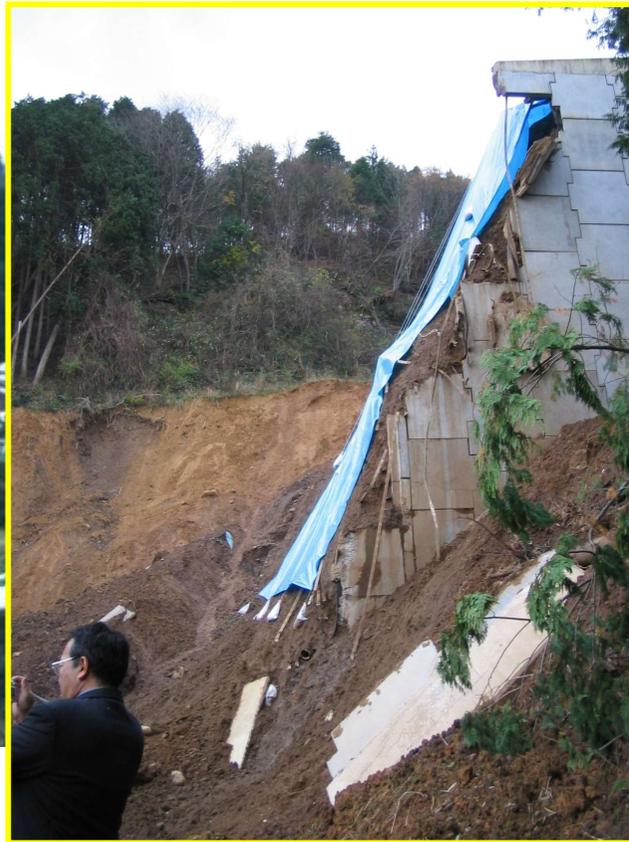
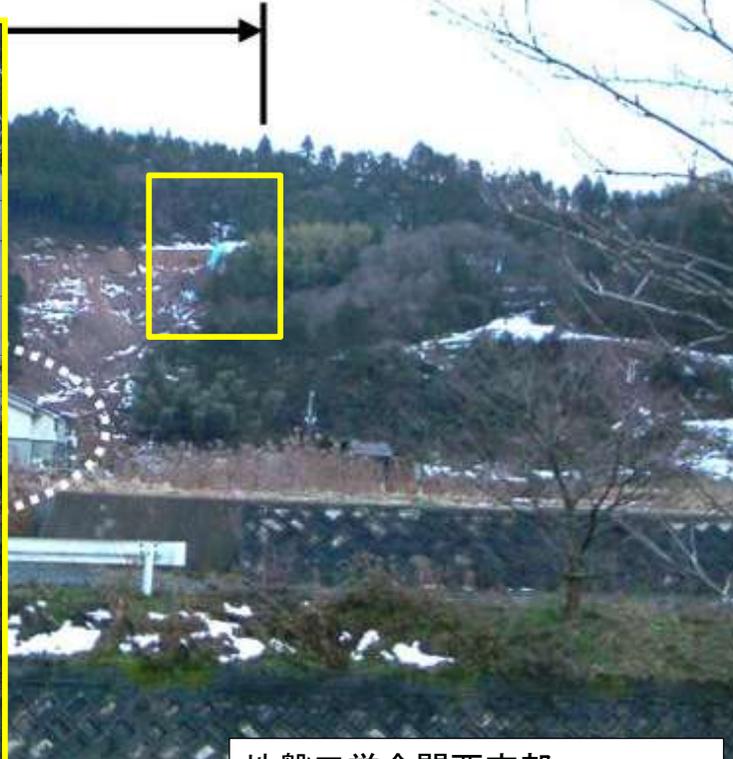
斜面上で沢部の壁高20 m  
のテールアルメ擁壁

これは、被害の近景です。

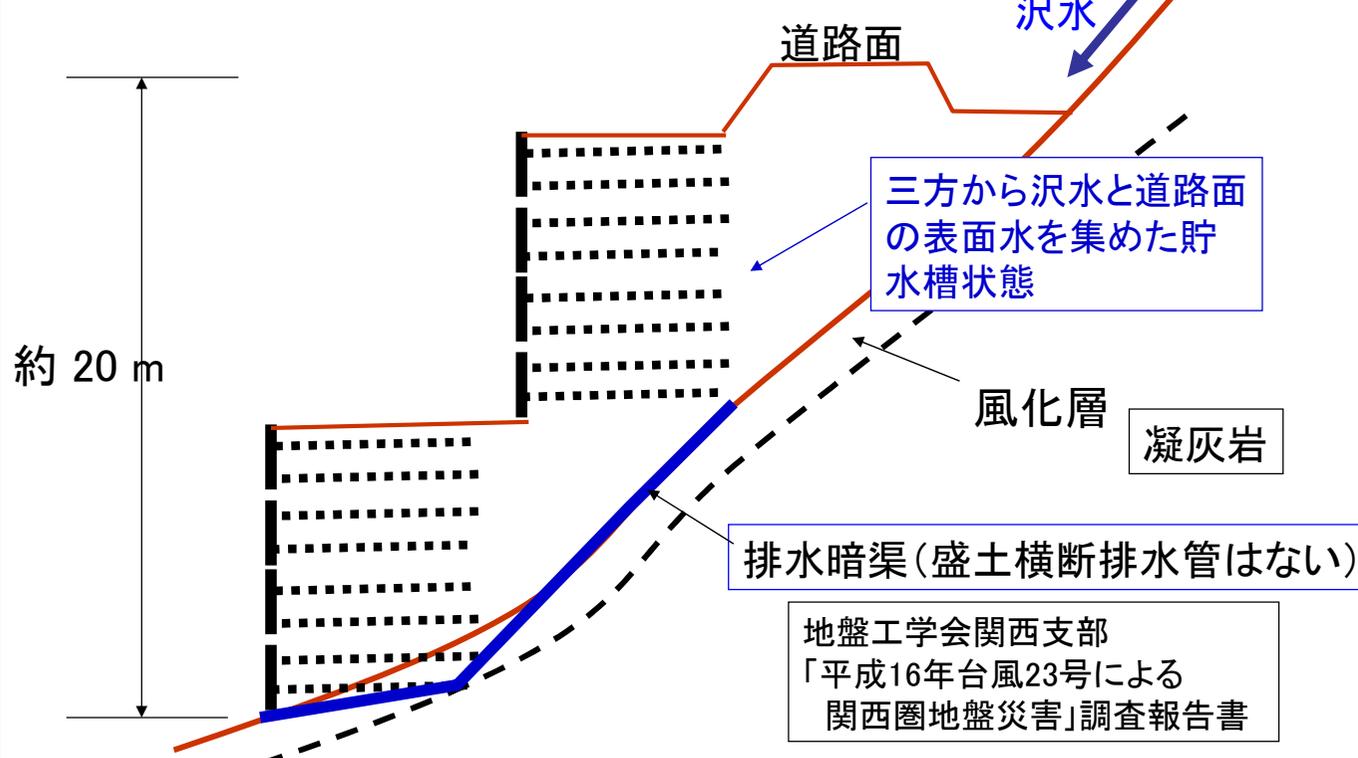
前日240mm降雨、沢部で背後・左右三方からの集水：しかし、横断排水暗渠はない  
補強領域は風化凝灰岩の粘土化した盛土でセメント混合で安定化：透水性が極めて低いが、盛土内部からの排水設備はない。しかも、壁面工での排水孔は不十分。  
地山の表層は風化凝灰岩：しかし、段切りはなく、確実に除去していない  
地山面に沿った全体すべり層に対する安定を検討していない

これは、この崩壊のメカニズムと原因をまとめたものです。

再度、この事例は、補強土擁壁だから生じた豪雨災害ではなく、補強土擁壁であっても排水対策と支持地盤処理が不備なために生じた災害であることを強調したいと思います。

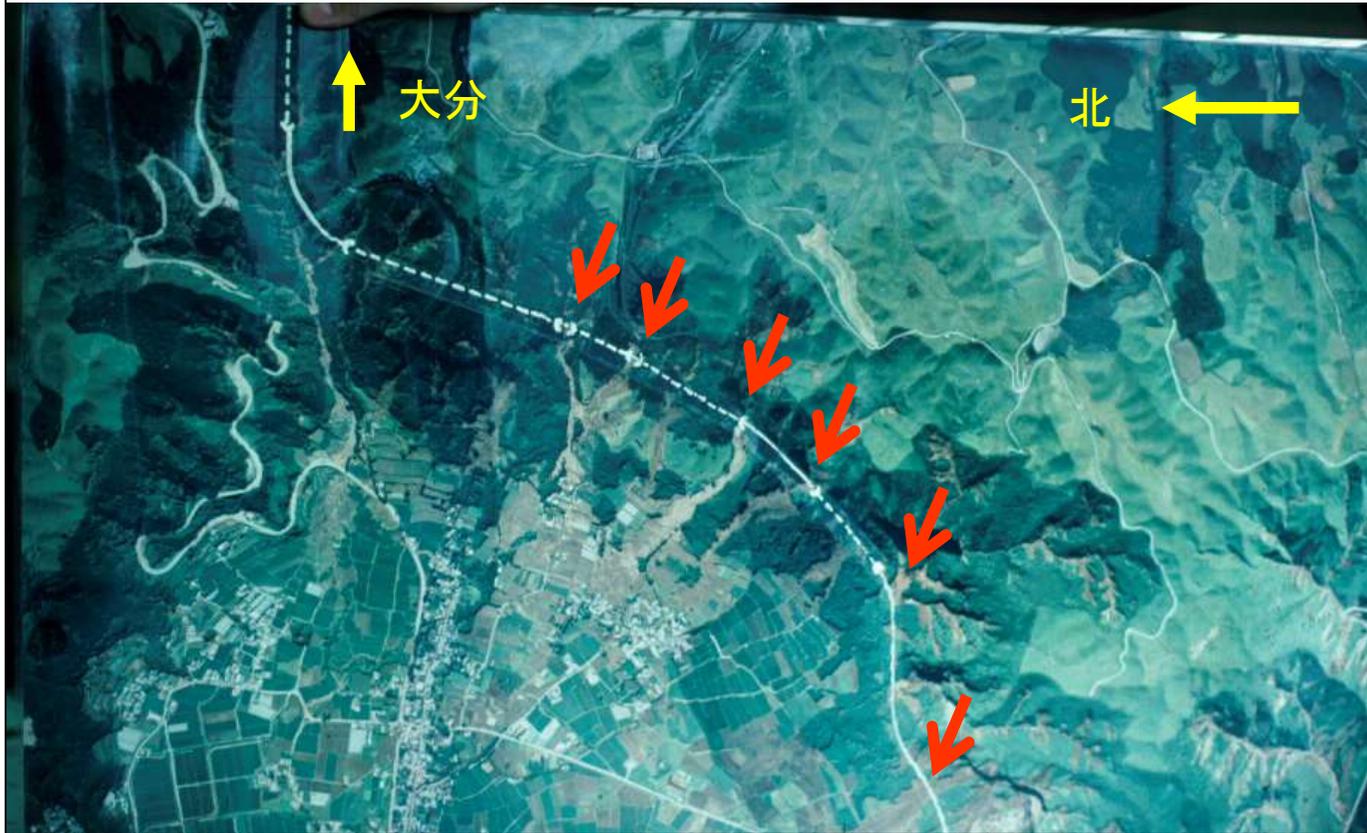
↓: 洪水による豊肥線の盛土の流出

次は、洪水による盛土被害です。これは、阿蘇山中の豊肥線です。破線がトンネルで、その間に盛土があります。1990年の豪雨で、これらの盛土が流失しました。茶色は泥流です。

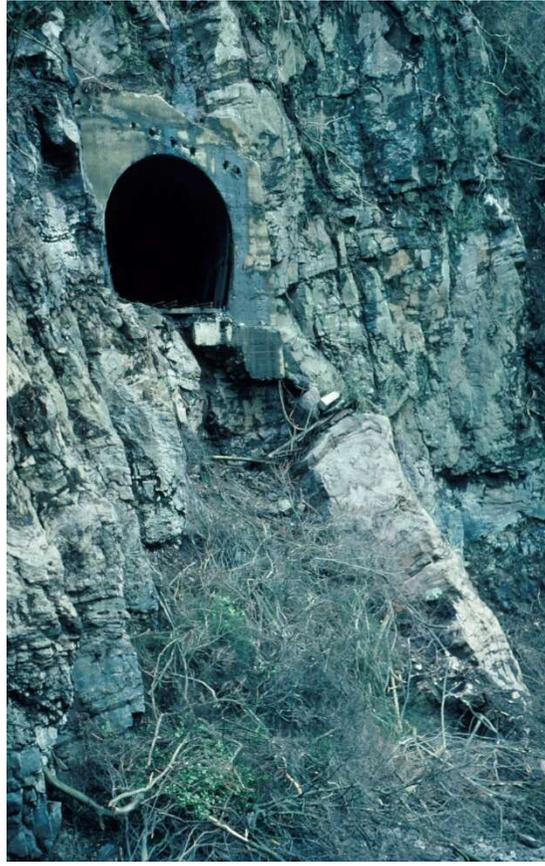
横断排水管渠の閉塞による  
自然ダム形成  
⇒越流  
⇒盛土の急速な侵食・崩壊

これは、トンネル間の盛土の例で、写真右の溪流の左岸側ではトンネル入り口の前の盛土は完全に流失しています。写真左側の盛土は生き残っています。このような現場が多数ありました。

- 完全に崩壊した盛土： 6箇所
- ジオテキスタイル補強盛土で強化復旧(1991年)

流失した盛土は、ジオテキスタイル補強土擁壁とジオテキスタイルで補強した盛土で強化復旧されました。

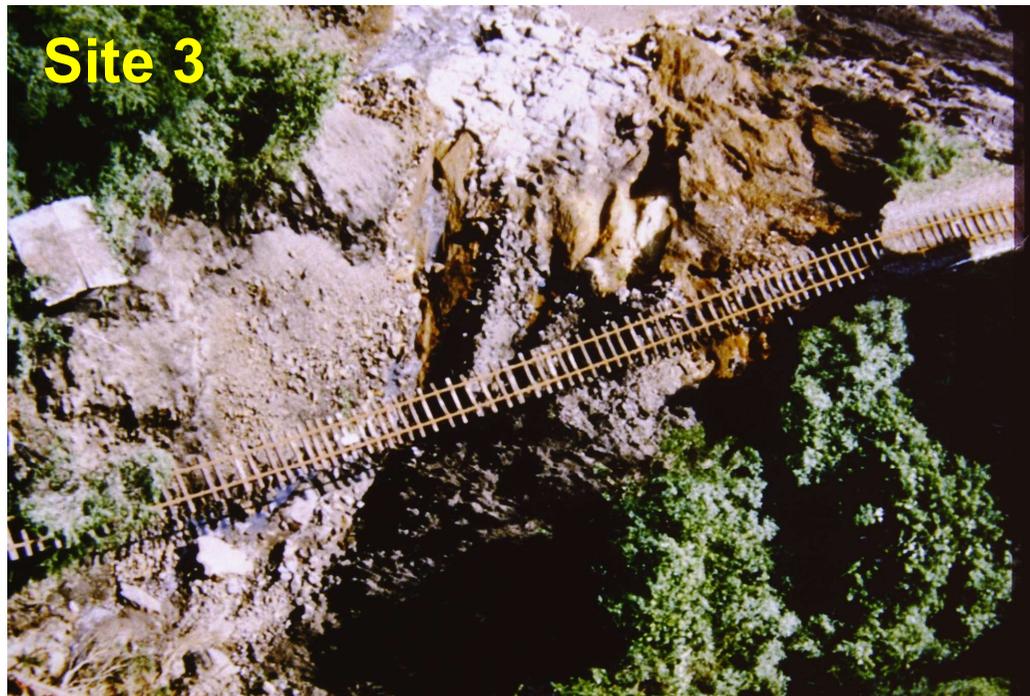
横断排水管渠の閉塞による自然ダムの形成

⇒越流

⇒盛土の急速な侵食・崩壊

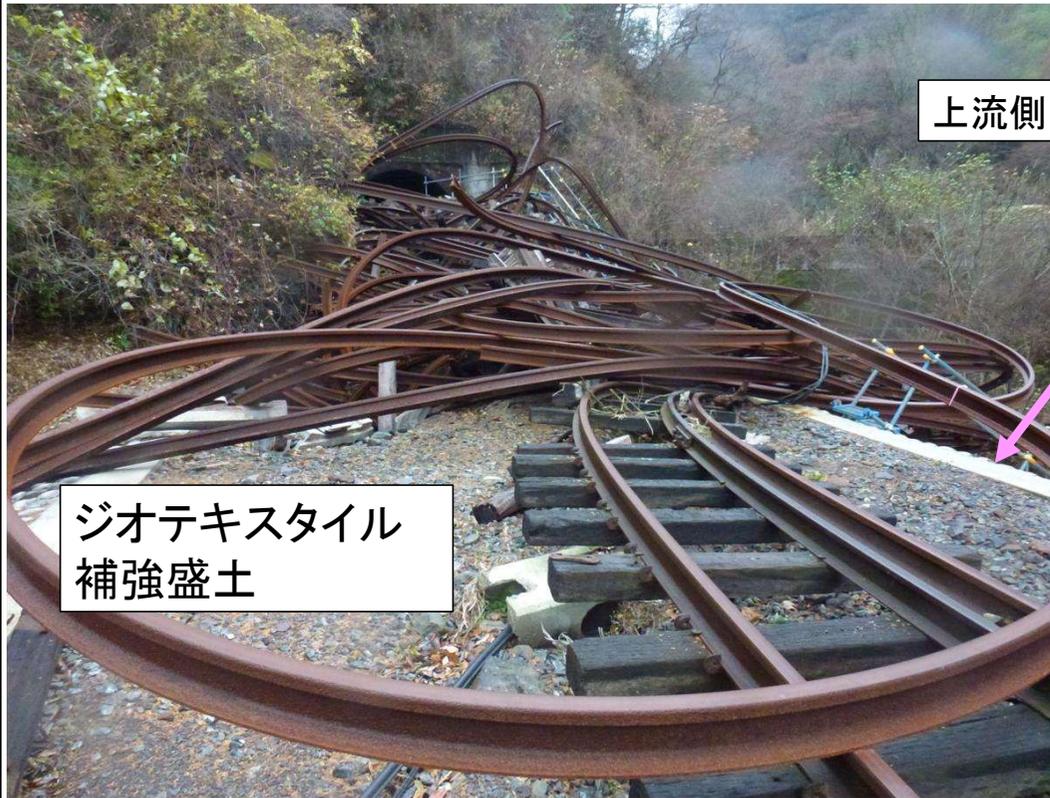
トンネル内部から洪水流によって押し出されたレール  
(連鎖メカニズムによる)

このトンネルの反対側の入口付近で河川で洪水が生じ、その洪水が大量にトンネルを通過して、このトンネル入口で噴出しました。

トンネル内に敷設してあったレールの全体が、枕木ごと洪水流によって浮き上がり、押し出されたものです。

この現象は、最初に一部の枕木が浮き上がると更に洪水によって浮き上がり易くなり、この現象がその先の枕木に連鎖して、次々に枕木とレールが一体となってめくり上がって押し出された結果と思われます。

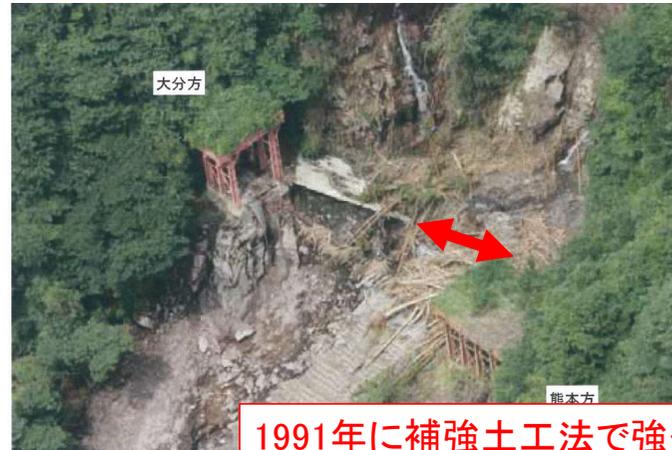
2012年の水害では、上流の渓流に土石流が発生して、それが盛土の上流側に堆積して、横断排水路を塞ぎ、洪水流の激しい越流が生じました。

その結果、1990年水害では残存し、1991年に強化復旧しなかった盛土部分(青の矢印部分)が大きく侵食されました。

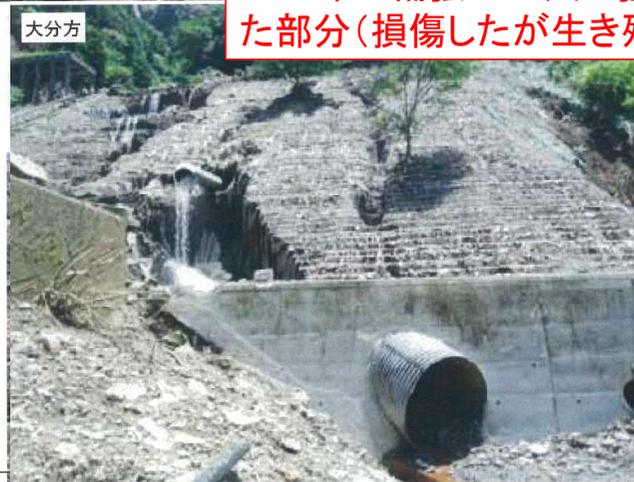
1991年に補強土工法で強化復旧した部分(損傷したが生き残った)

一方、この谷の滞筋(溪流の位置)にあり、1991年に流失した盛土部分であり、補強土工法で強化復旧した部分は、2012年の水害では、下流のり面に多数のガリ侵食が生じたが流失せず生き残りました。
