# 補強土工法の基礎から応用まで

## － RRR工法の歴史と特徴 －

(全編12回) No.7

## 擁壁・盛土等の土構造物の水災害と 水災害に対するGRS構造物による防止策・強化復旧・強化補強

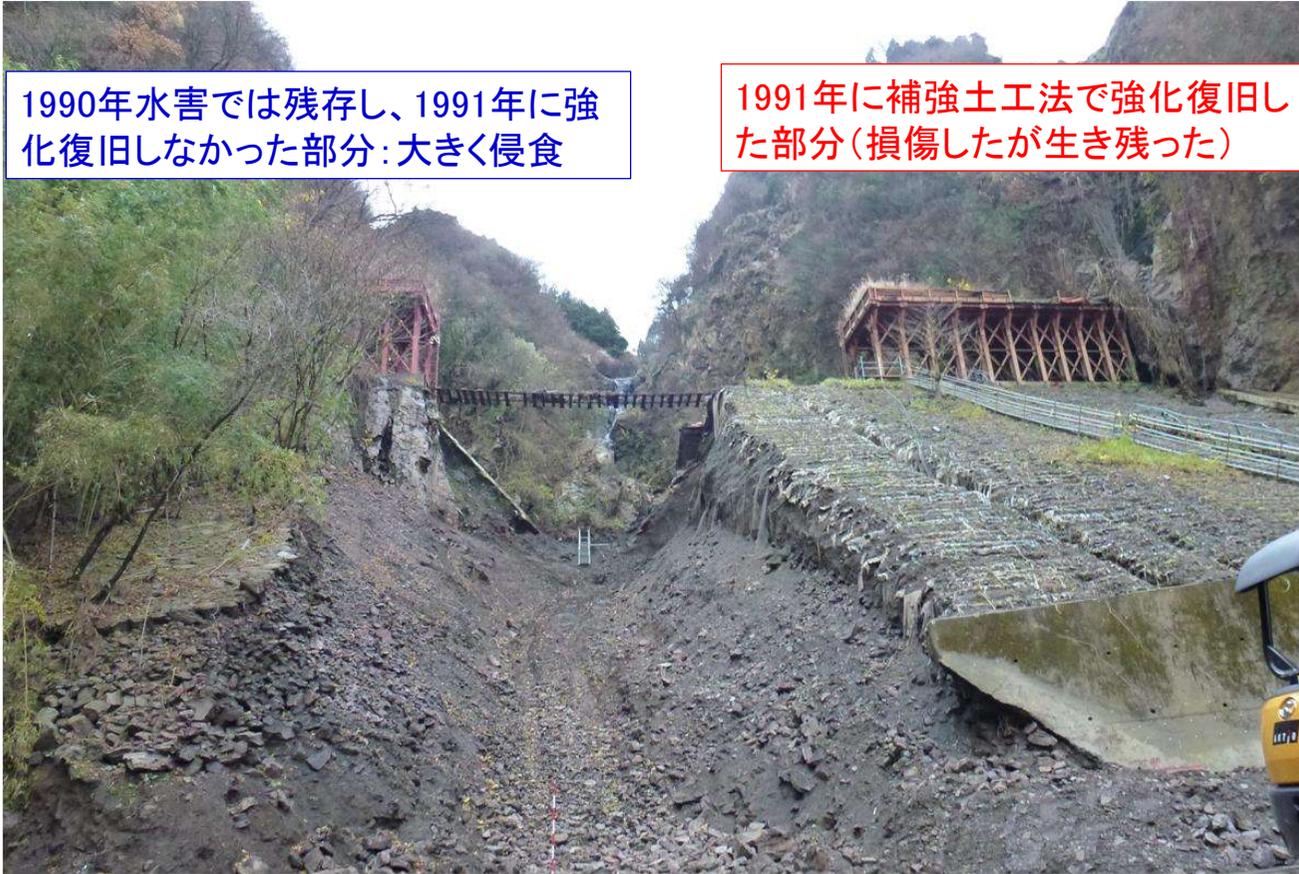
ジオテキスタイル補強された盛土は、法面工がないため侵食されガリが形成されたが、その進展は遅かった

1990年水害では残存し、1991年に強化復旧しなかった部分：大きく侵食

1991年に補強土工法で強化復旧した部分(損傷したが生き残った)

補強盛土と無補強盛土では、越流に対する抵抗力は大きく異なることを示しています。

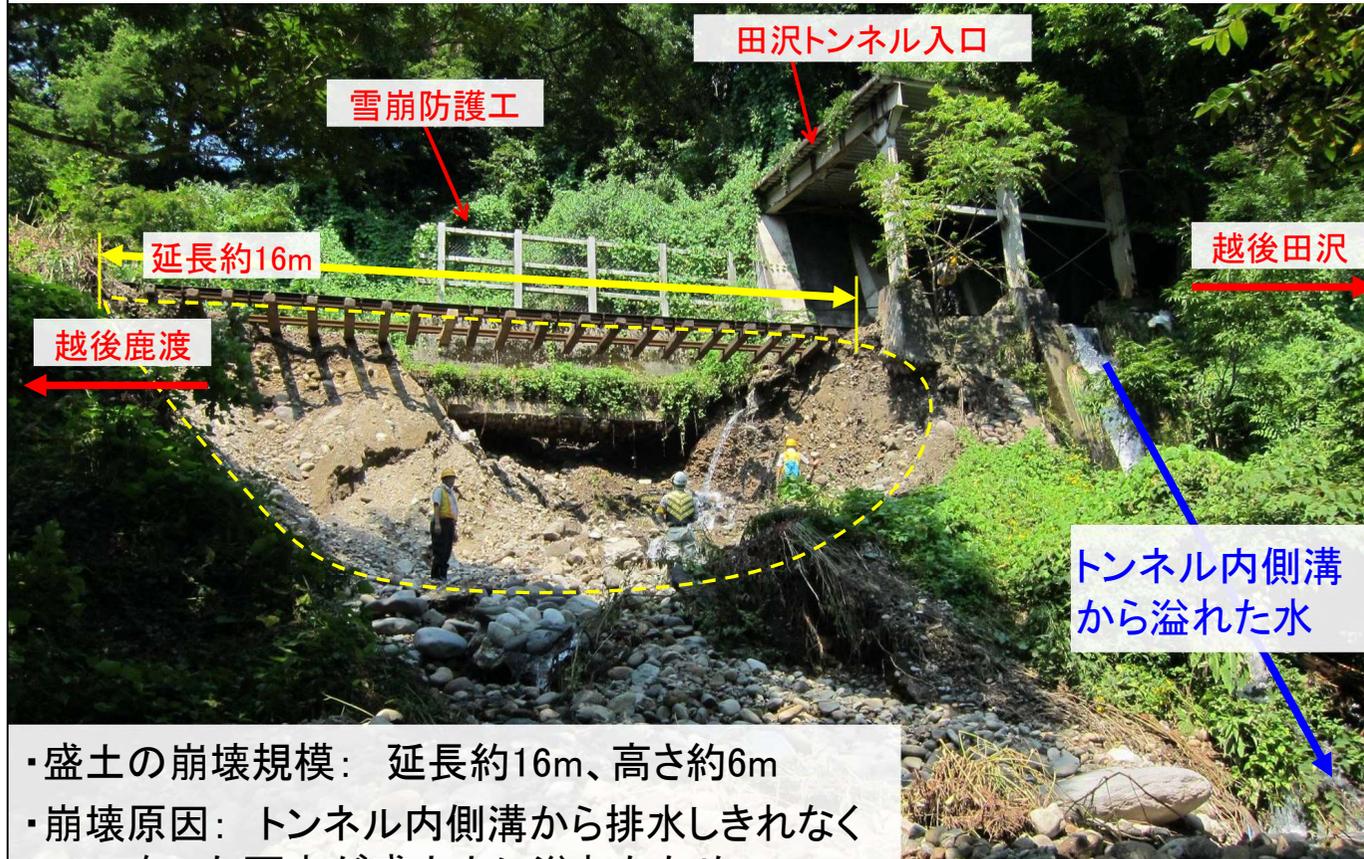
- ・盛土の崩壊規模： 延長約16m、高さ約6m
- ・崩壊原因： トンネル内側溝から排水しきれなくなった雨水が盛土上に溢れたため

これは、2011年の豪雨災害であり、トンネル入り口の前の盛土がトンネル内からの洪水による崩壊した状況です。

- 崩壊した緩斜面の盛土の代替  
運搬土量を削減できる(盛土材: 砕石C-40)  
より安定な構造物
- 約14日の昼夜施工で、壁面工打設前にj徐行  
運転で列車運行の早期再開
- コンクリート壁面工は列車運行再開後に施工

崩壊した盛土は、GRS擁壁で強化復旧しました。わずか14日の施工で列車の運行が再開できて、列車運行再開後に剛な一体壁面工を建設しています。

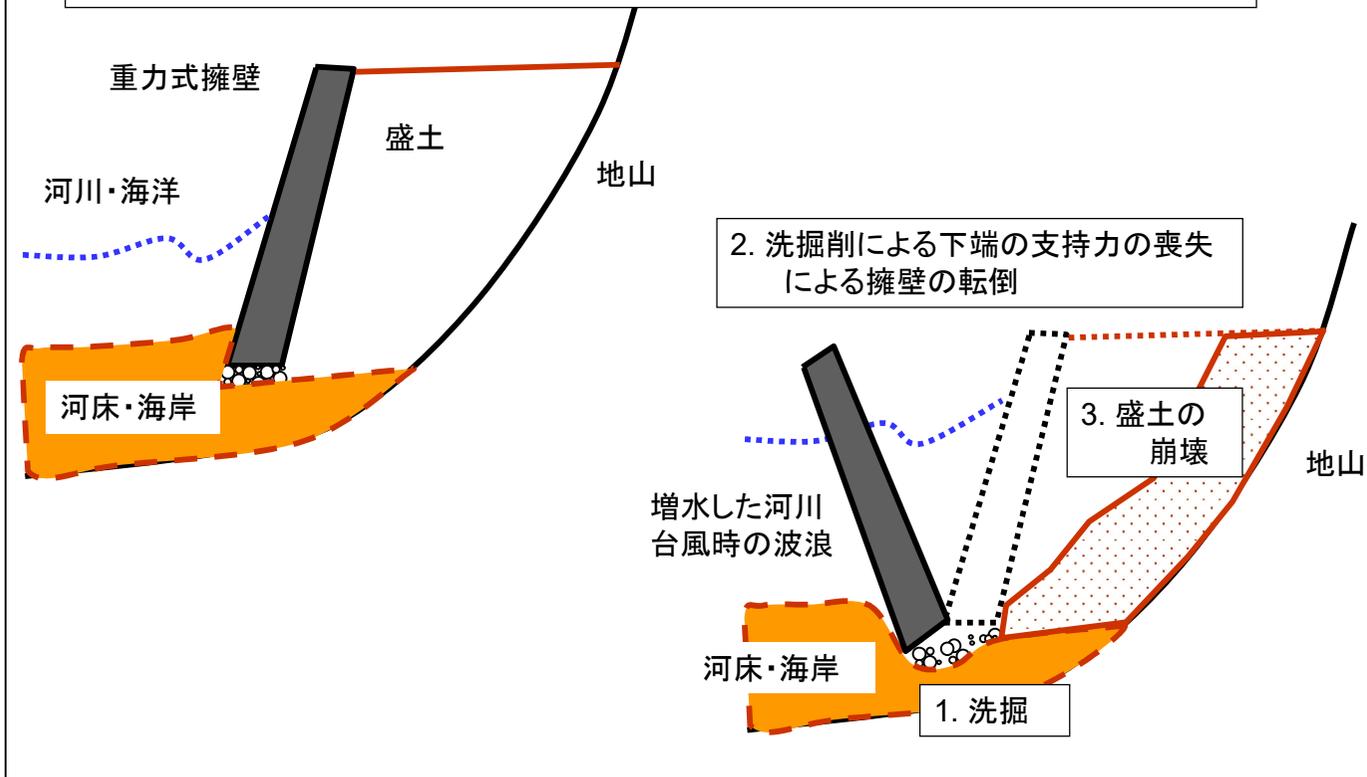
支持地盤の洗掘⇒擁壁が転倒⇒盛土は容易に侵食・崩壊  
⇒道路・鉄道等の機能喪失

従来形式の擁壁は、片持ち梁構造であるため、杭基礎などで支持されていないと、このような被害が生じます。

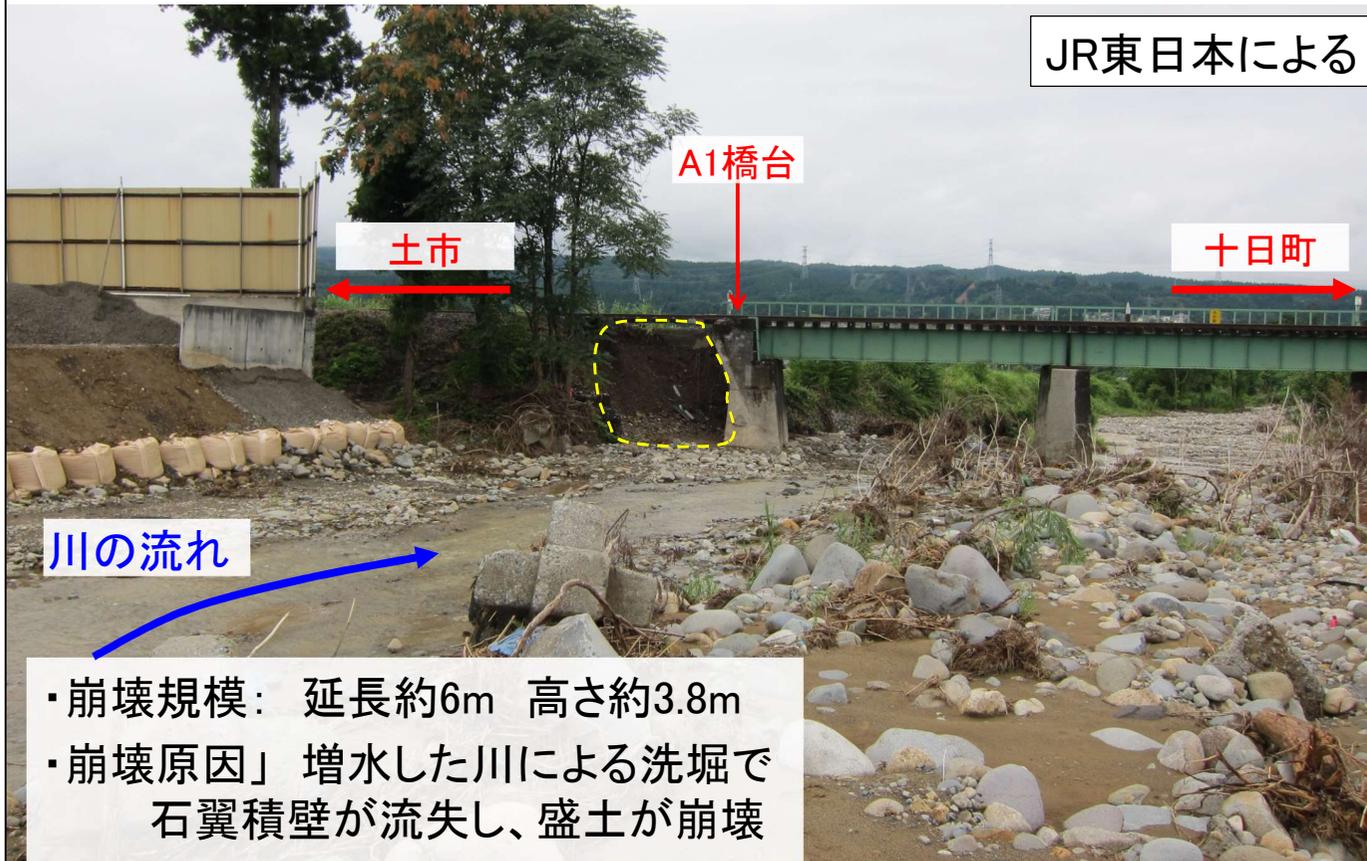
2011年7月新潟県・福島県豪雨  
飯山線入間川橋りょう 橋台背面の石積擁壁の崩壊

これは、2011年の豪雨により、河川を横断する鉄道橋梁の橋台の背面の石積み擁壁が、洪水による支持地盤の洗堀で崩壊した事例です。このような崩壊は、鉄道の橋梁だけでなく道路の橋梁で、数多く生じています。

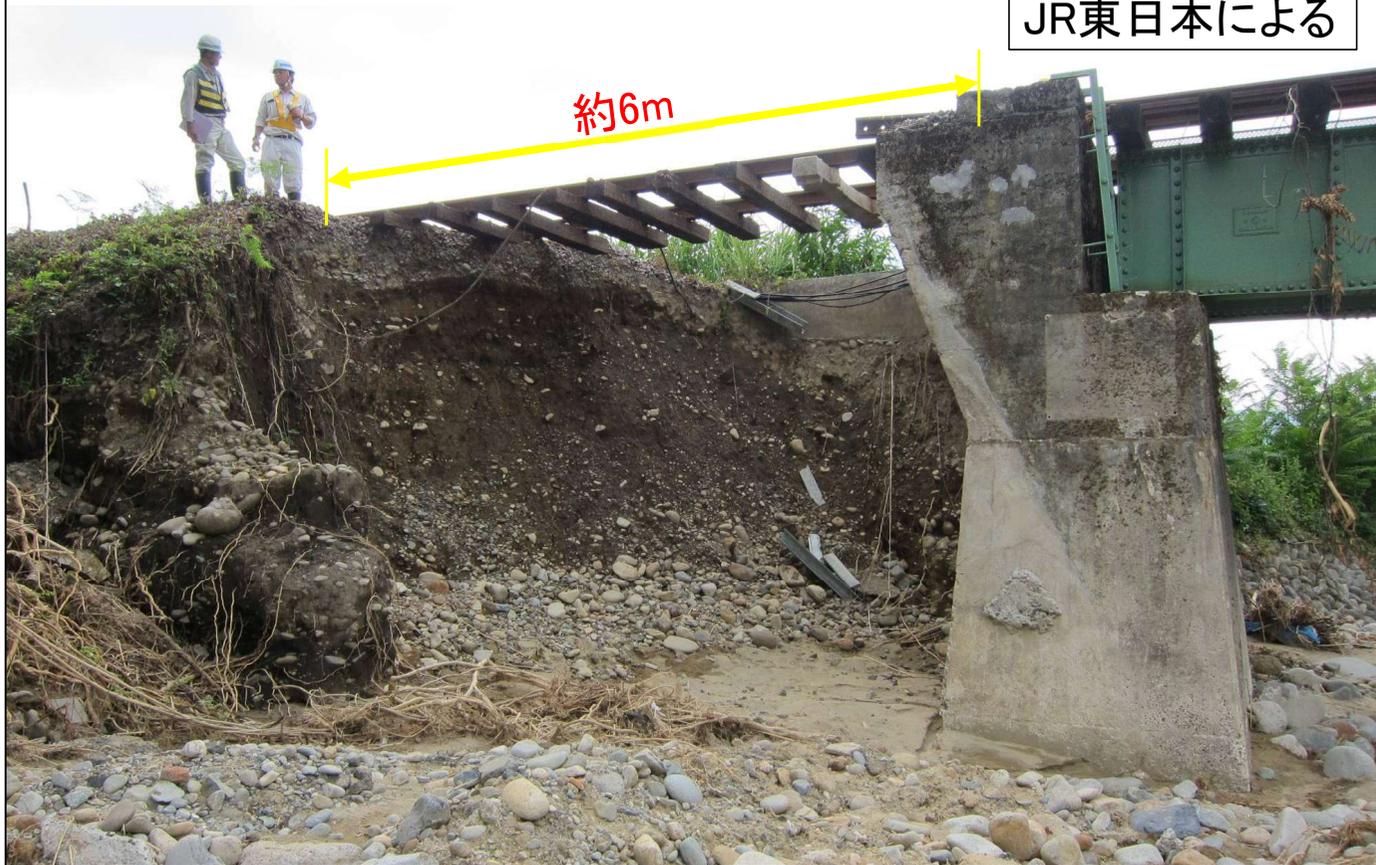
これは、現場の近景です。橋台が河川敷に突出しているために、洪水の攻撃を受けやすいことが分かります。

この擁壁はジオテキスタイル補強土擁壁で強化復旧されました。僅か10日の施工で列車の運行が再開されて、剛な一体壁面工は列車運行が再開されてから施工されました。

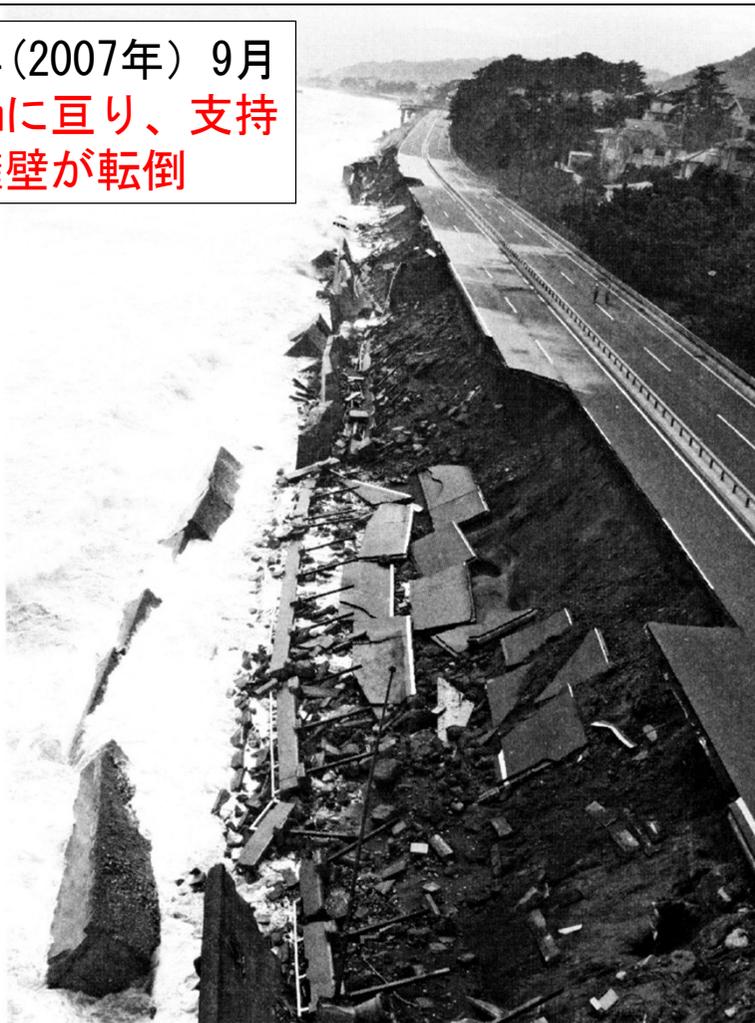
写真-1 被災時の様子 (出典: 横浜国道事務所WEBサイト<sup>1)</sup>)

国道西湘バイパス、平成19年(2007年)9月  
6日~7日 台風9号、**1.5kmに亘り、支持  
地盤の洗掘によって重力式擁壁が転倒**

これは、2007年、海洋に面した従来形式の重力式擁壁が台風による海洋からの波浪によって支持地盤が洗掘されて、1.5 kmに亘って倒壊した事例です。

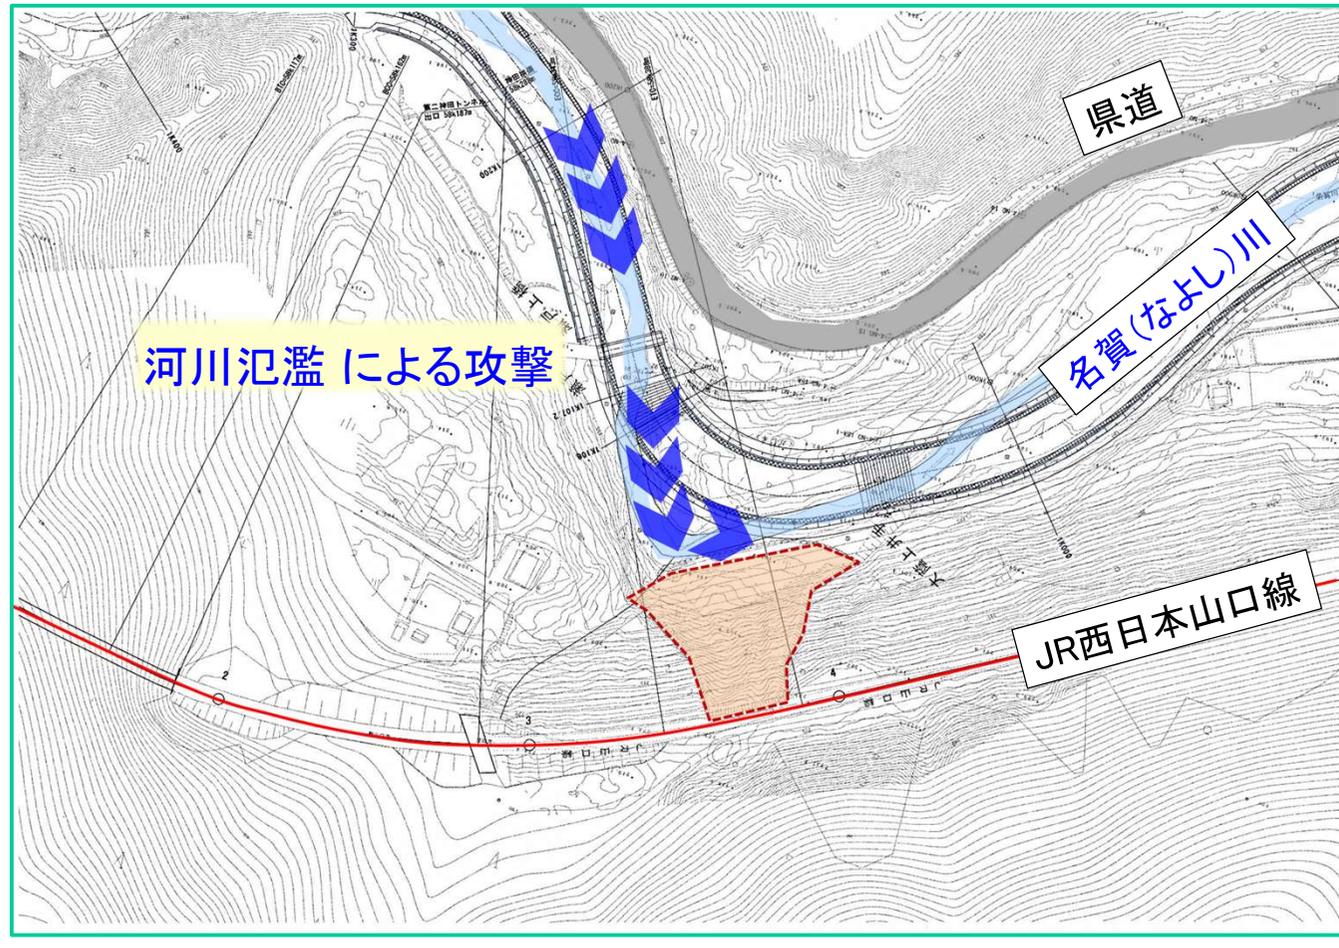
河川からの洪水が、鉄道盛土の法尻を正面から攻撃しました。

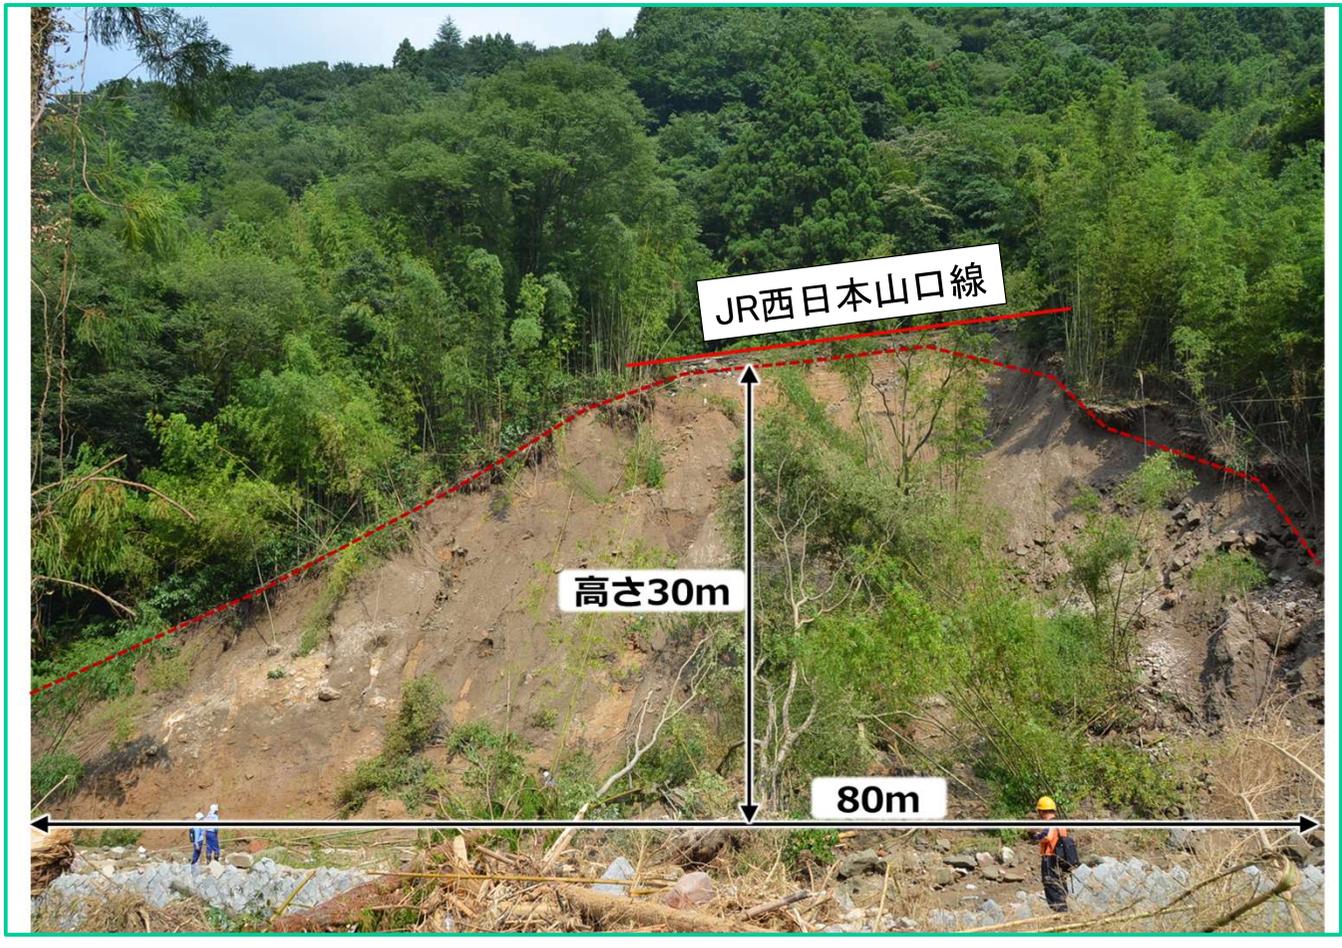
鉄道盛土は、法尻の腰土留め擁壁が洗い流されて、大きくすべり崩壊しました。

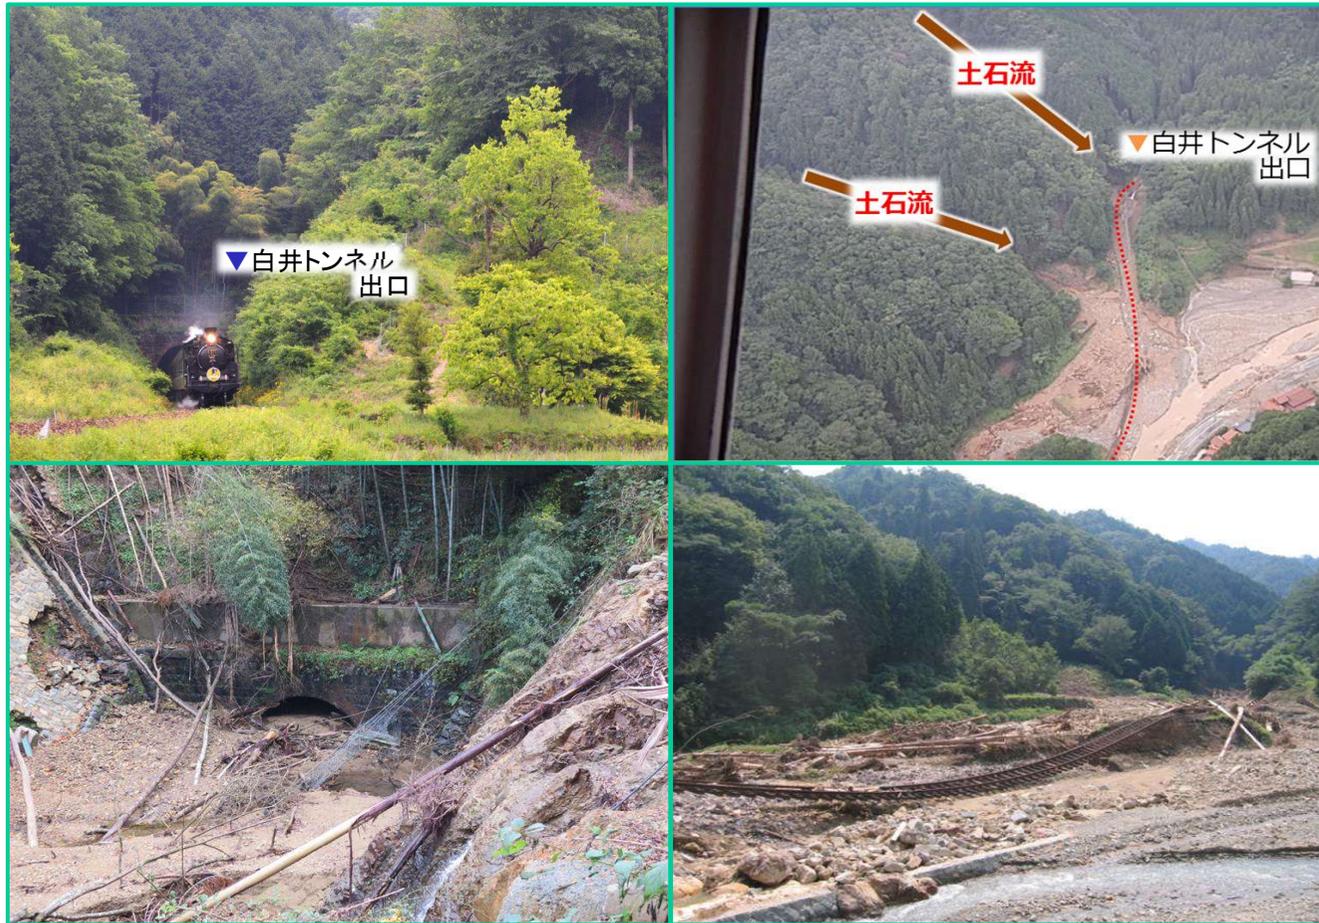
前述の現場の近くでは、トンネル出口付近で、土石流が生じ、付近の盛土が流失しました。

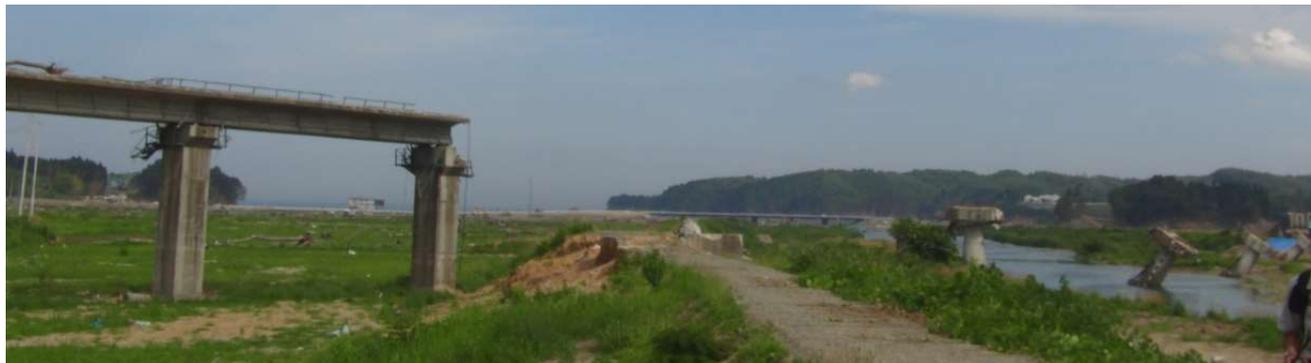
沓(支承)は、耐震上の弱点であるばかりでなく、津波に対しても橋梁の弱点

上流側か見たJR東日本気仙沼線本吉駅陸前小泉駅間の津谷川橋梁(橋げた流失、橋脚損壊:津波は高架橋の桁を越流)

340を超える橋梁が津波で桁あるいは取付け盛土、あるいは両方を流失
