RRR 工法協会だより

No. 46 2020. 08

RRR 工法 最近の事例紹介

RRR 工法協会事務局

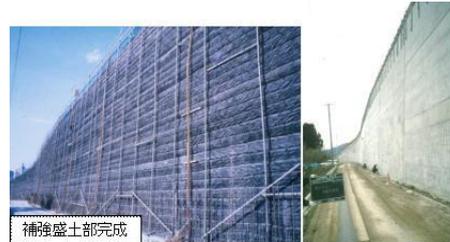
写真-1 「RRR-GRS 擁壁」の例^{3), 4)}

上記の内、盛土補強土を対象とした RRR-A、B および D 工法で構築される「RRR-GRS 擁壁 (写真-1)」や「RRR-GRS 橋台 (GRS 一体橋梁含む。写真-2)」(以下、「RRR-GRS 構造物」と称す) は、耐震性が高く、集中豪雨等の災害に強いという特長によって広く採用されている。

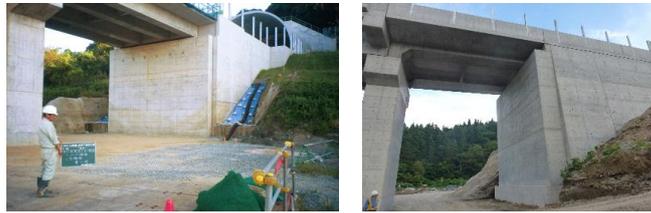
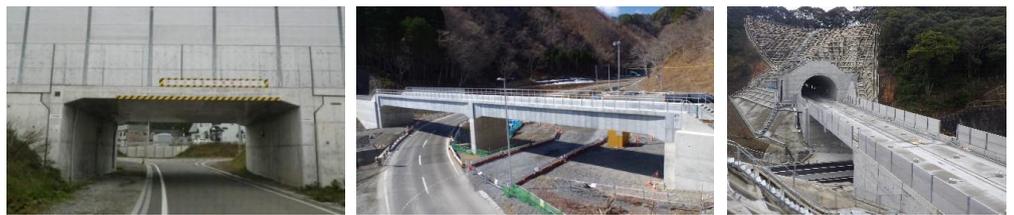
(a) RRR-GRS 橋台

北海道新幹線架道橋 (RC) 三陸鉄道ハイペ沢橋梁 (SRC) 九州新幹線原種架道橋 (PCT 桁)

(b) RRR-GRS 一体橋梁

写真-2 「RRR-GRS 橋台」と「RRR-GRS 一体橋梁」の例^{7), 8)}

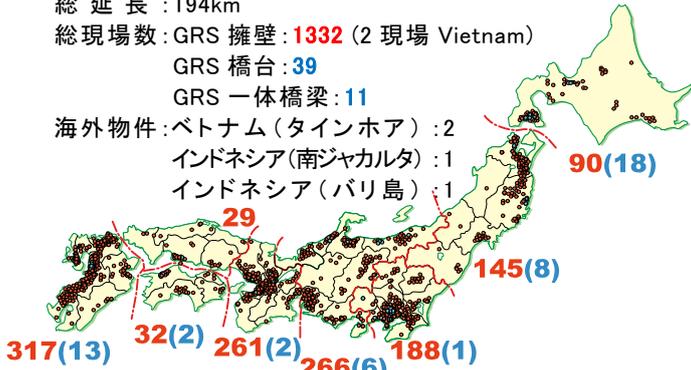
図-1 「RRR-GRS 擁壁」および「RRR-GRS 橋台・一体橋梁」の施工実績 (2020年4月現在)

その結果、図-1 に示すように、日本全国、および外国 (ベトナム、インドネシア、フィリピン) においても施工実績が積み上げられており、最近では、芳賀・宇都宮 LRT 整備事業等の新規分野にも採用されている²⁾。

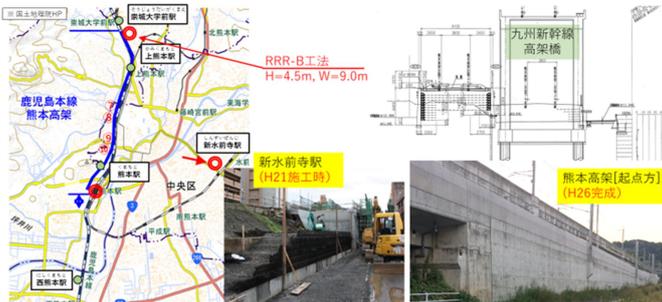
図-2 熊本地震後のJR熊本駅周辺のRRR-GRS擁壁状況 (被害は皆無) (資料提供：九州旅客鉄道(株))

さらに、2016年4月の熊本地震においても、図-2および図-3に示すように、被害地域に250箇所を超えるRRR-GRS構造物が建設されていたが、被害は皆無であった。

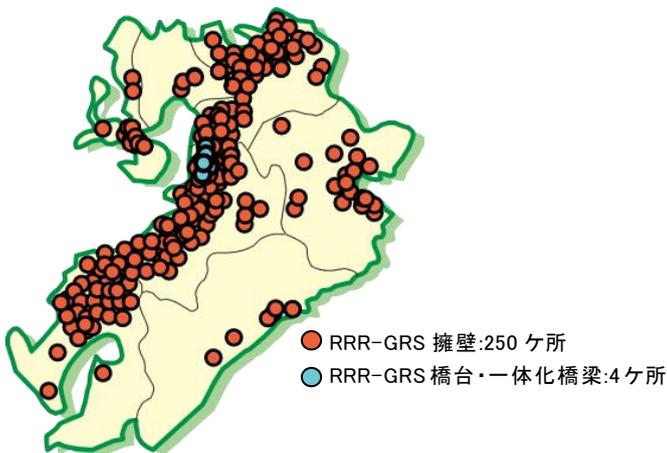
図-3 2016年4月熊本地震発生時における九州地区のRRR-GRS構造物の施工箇所

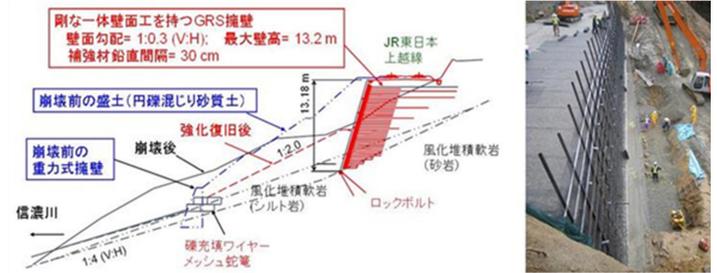
図-4 新潟県中越地震で崩壊したJR東日本上越線の鉄道盛土の急傾斜地での「RRR-GRS 擁壁」による強化復旧例^{5), 6)}(東日本旅客鉄道(株)提供)

「RRR-GRS 擁壁」は、①剛で一体の壁面工を用いて補強領域を一体化させて、②引き抜き抵抗の大きい格子状のジオシンセティックを用いることで、盛土上部で補強材を十分に長くすることによって急傾斜地においても高い安定性を確保しつつ、盛土底部で補強材の長さを短くできる。

このため、壁面工の基礎は、壁面工厚 200 mm 以上 (標準 300 mm)、根入れ深さ 400 mm 程度で小規模・軽量となり、高い重力式基礎を用いる必要はなくなり、急傾斜地への適用が可能となる。その施工例を図-4に示す^{5), 6)}。

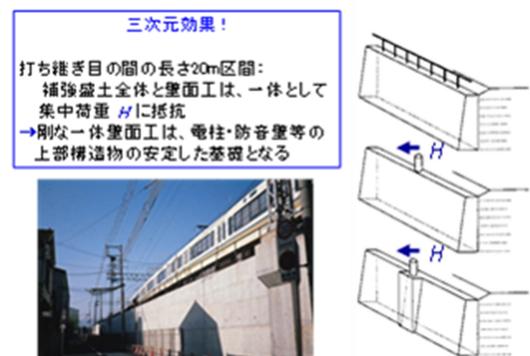
図-5 「RRR-GRS 擁壁」の剛な壁面工を上部構造物の基礎として用いる例

ブロック状の分離パネル形式の擁壁壁の場合、別途上部構造物の基礎が必要になる状況に対して、「RRR-GRS 擁壁」の剛な一体壁面は、図-5に示すように、通常の杭基礎支持のコンクリート壁体と同様に、防音・防風壁、ガードレール(防護柵)、電柱・橋台としての桁荷重などの大きな集中荷重を問題なく支持できる。

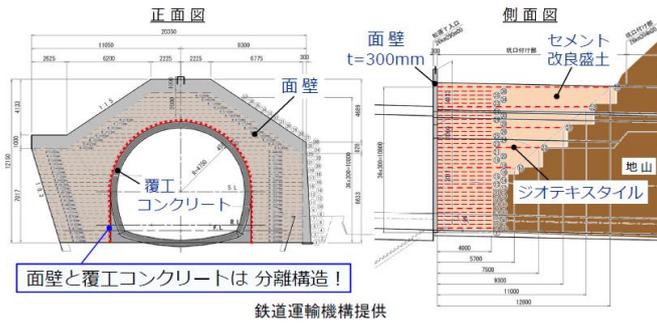
図-6 RRR-GRS トンネル坑門工の概要

体化されており、地震時の被害事例が多数報告されていた。RRR-GRS トンネル坑門は、図-6 に示すように、壁面と覆工コンクリートが分離された構造になっており、新幹線の標準的な坑門形式となっている。

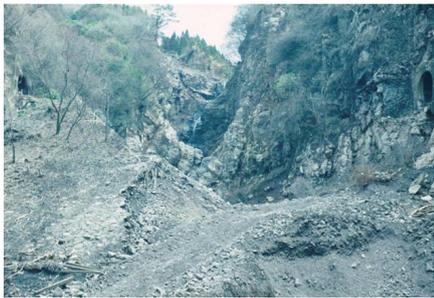
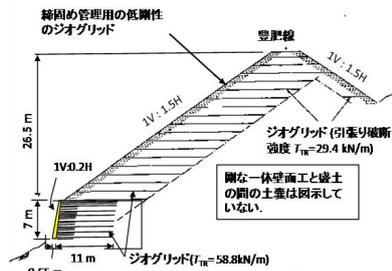
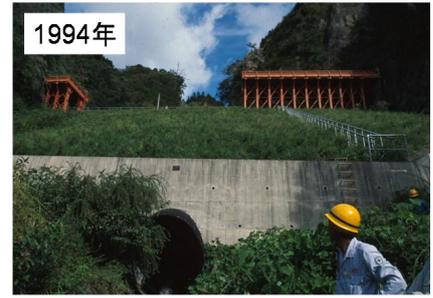
被災状況

対策工法の概要

対策後の状況

写真-3 1990年の北九州豪雨によって被災した豊肥線の盛土の被害と強化復旧例^{5), 6)}

1990年に北九州を襲った水害によって九州旅客鉄道の豊肥線の盛土が計6箇所にあわって完全に崩壊した。写真-3 に示す箇所においては、横断排水管渠の閉塞によって豊肥線の盛土が自然ダム化し、最終的には越流が発生して盛土が急速に侵食され崩壊に至ったものである。

その強化復旧対策として、のり面下部に、壁高7mの「RRR-GRS擁壁」が、その上部のり面には、ジオグリッド(引張り破断強度29.4kN/m)による補強盛土工(のり勾配1:1.5、のり高26.5m)が採用された。

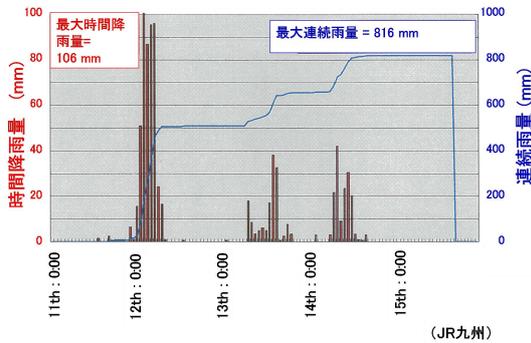
写真-4 2012年7月の北九州豪雨によって被災した豊肥線の無補強盛土区間と残存した1991年に強化復旧した盛土区間^{5), 6)}

その後、2017年7月には再度激しい集中豪雨に見舞われた。2017年の集中豪雨は、写真-4 に示すように、最大時間降雨106 mm、最大連続降雨816 mmにも及び未曾有の豪雨であり、その結果、1990年の時よりもより激しい越流現象が生じて、1991年には残存して強化復旧しなかった部分が大きく侵食されて崩壊したが、補強土工法で強化復旧した部分は、一部損傷はした

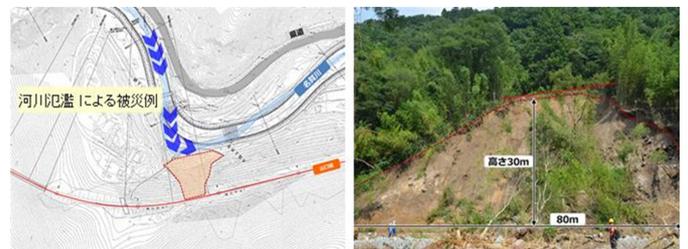
写真-5 平成25年7月山口豪雨によるJR山口線による被災状況⁹⁾

その強化復旧対策として、のり面下部に、壁高8mの「RRR-GRS擁壁」が、その上部のり面には、ジオテキスタイル(引張り破断強度30.0kN/m)による補強盛土工(のり勾配1:1.5、のり高約22m)が採用された。その後、JR山口線の復旧箇所は、2018年7月に再度、集中豪雨の洗礼を受けたが、全く被害は発生していない。

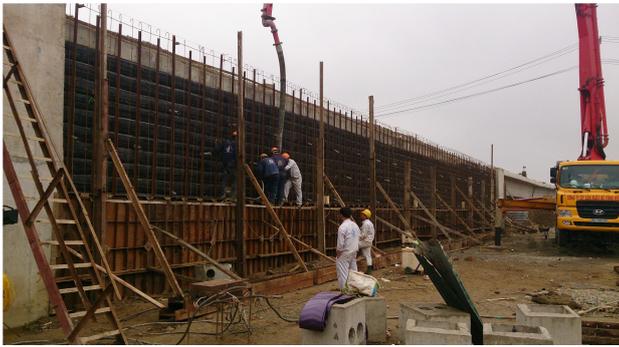
写真-11 ベトナムにおける「RRR-GRS擁壁」の施工状況（写真提供：大成建設（株））

RRR工法の海外事例を表-2に示す。竣工した案件は、ベトナムで2件、インドネシアで2件である。ベトナムにおける「RRR-GRS擁壁」の施工状況、および Jakarta MRT Project の概要を写真-11、写真-12に示す。

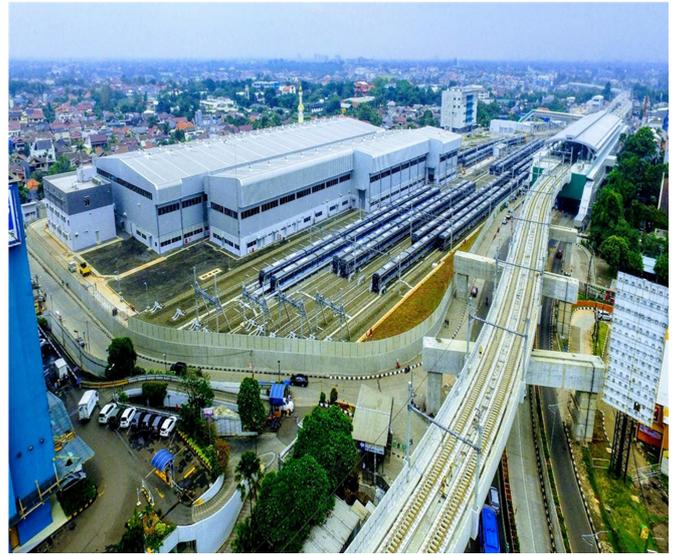
写真-12 Jakarta MRT Project の車両基地建設工事に採用された「RRR-GRS擁壁」（写真提供：東急建設（株））
